耳川水系総合土砂管理に関する評価・改善委員会

第14回 山地・ダム・河道・河口海岸ワーキンググループ

問題・課題評価資料【ダム領域】

令和8年3月16日

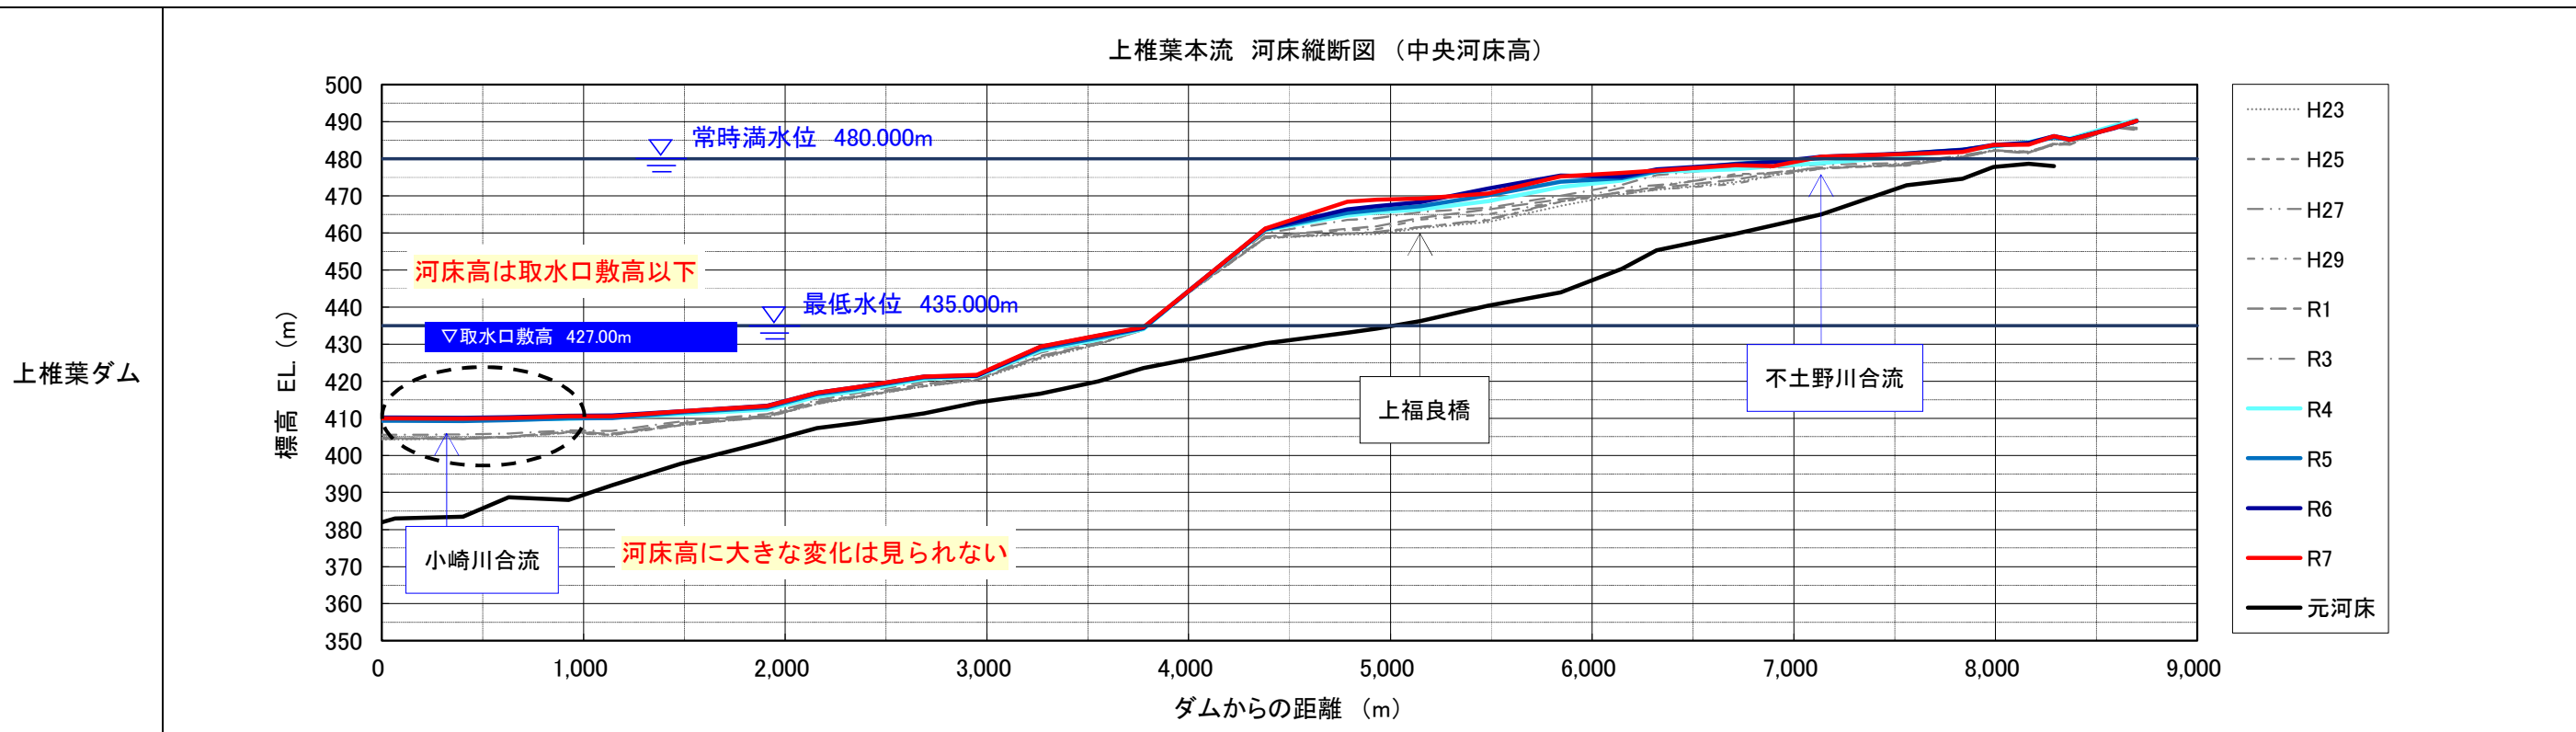
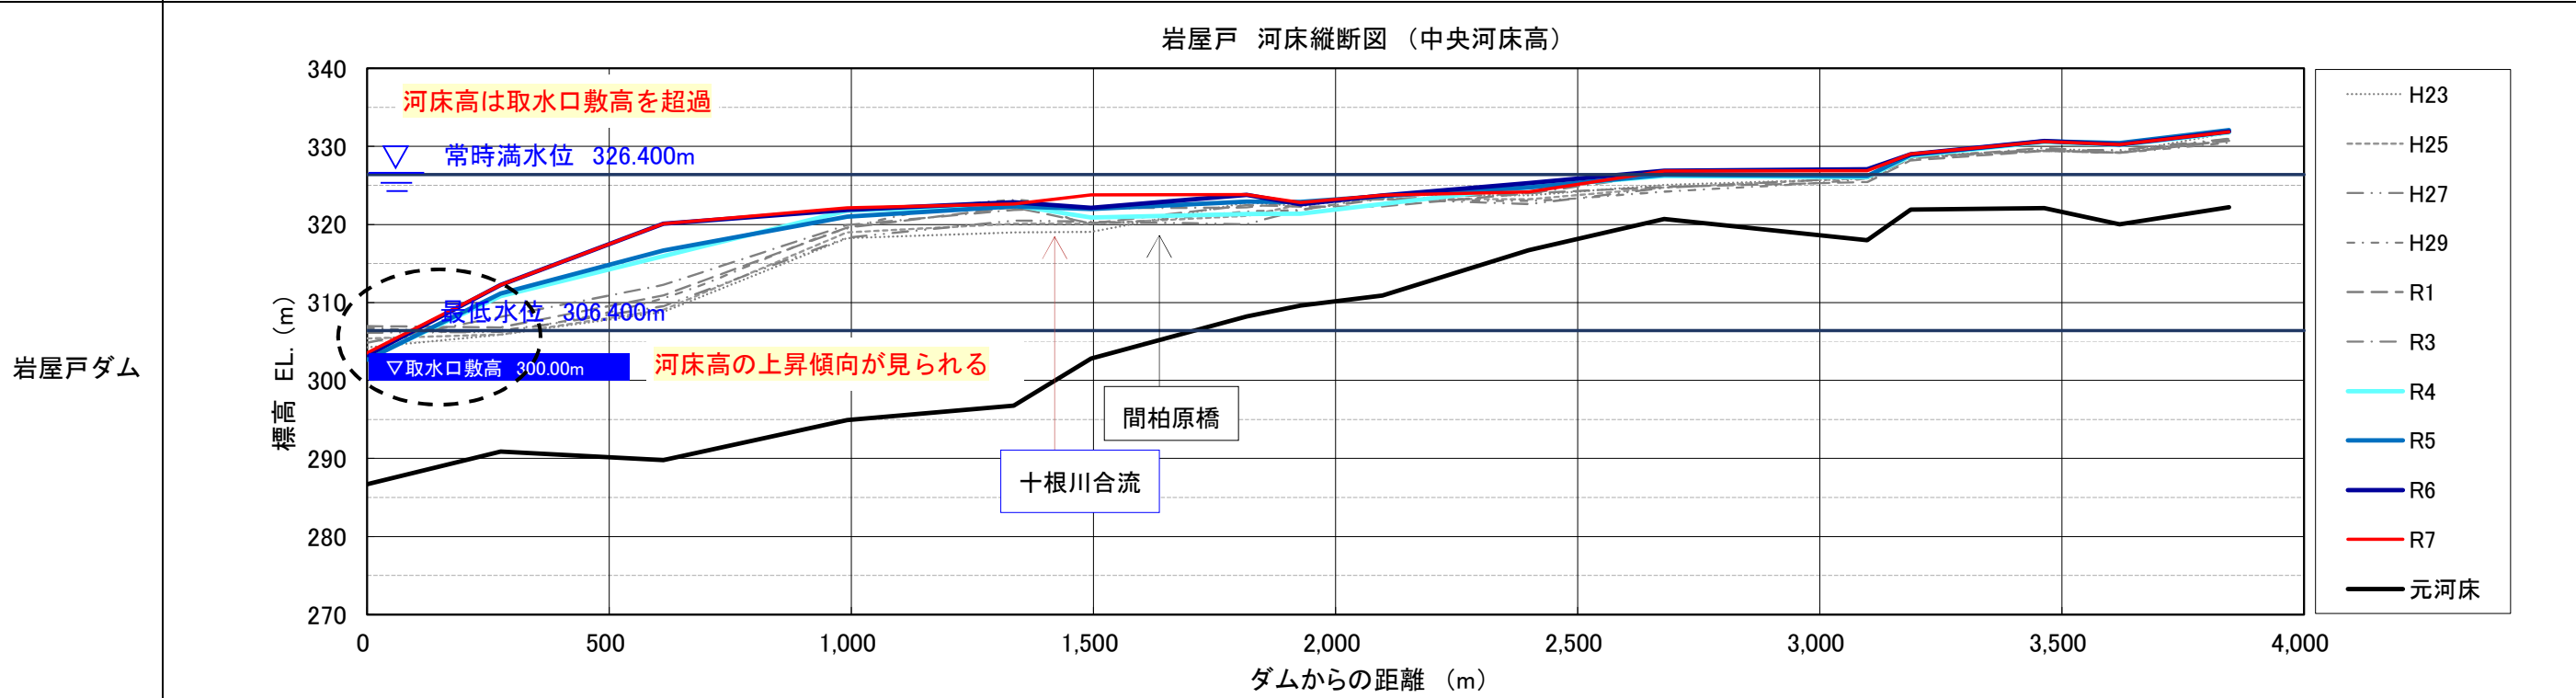
図11-2(1) ダム貯水池の堆砂形状（取水口の敷高と堆砂面の関係）

- ① 方向性：上椎葉ダム取水口付近の河床高は、至近3年間（令和4年度～令和6年度）と比較して同程度であることから「維持傾向」と評価される。【評価結果：B】
- ② 状態：上椎葉ダム取水口付近の河床高は、取水口敷高以下であることから「良い状態」と評価される。【評価結果：a】

- ① 方向性：岩屋戸ダム取水口付近の河床高は、至近3年間（令和4年度～令和6年度）と比較して河床高が上昇していることから「悪化傾向」と評価される。【評価結果：C】
- ② 状態：岩屋戸ダム取水口付近の河床高は、取水口敷高を超過していることから「悪い状態」と評価される。【評価結果：c】

※岩屋戸ダムに関して、縦断面図は中央付近の高さであり、この図を見ると取水口が埋まっているように見えるが、実際は斜めに土砂がたまっており、取水口は埋まっていない。

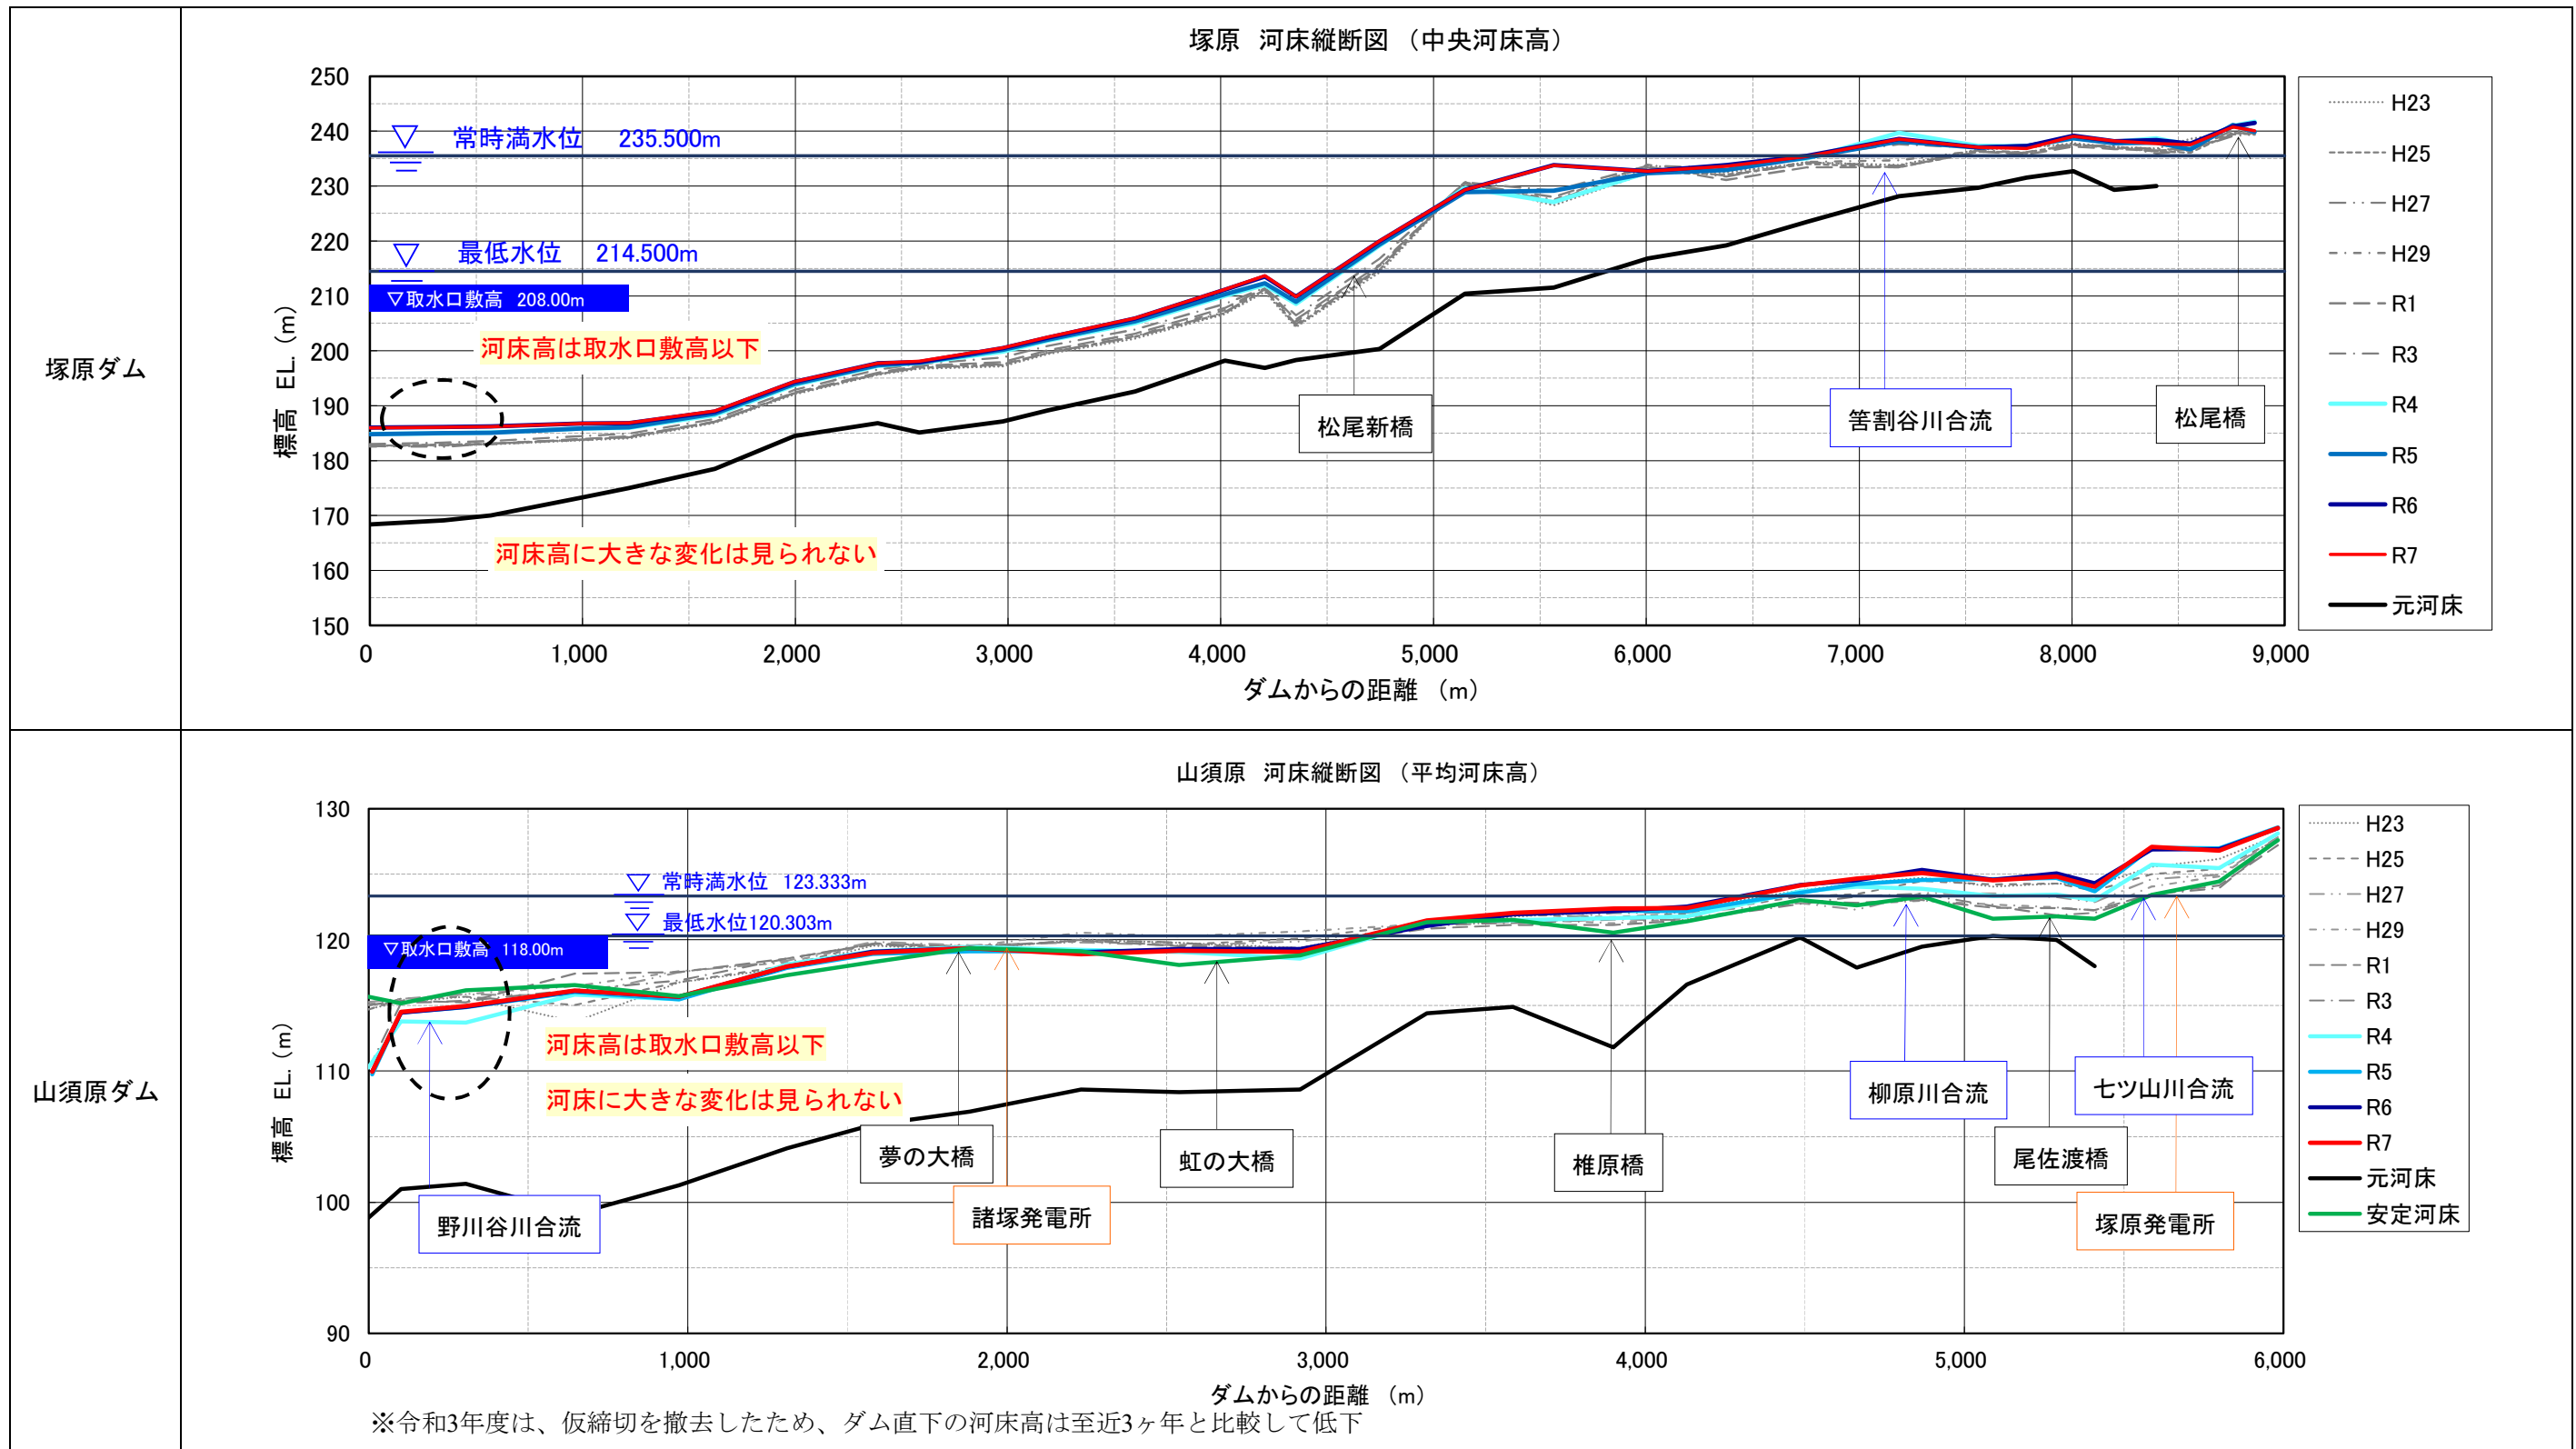
図11-2(2) ダム貯水池の堆砂形状（取水口の敷高と堆砂面の関係）

- ① 方向性：塚原ダム取水口付近の河床高は、至近3年間（令和4年度～令和6年度）と比較して同程度であることから「維持傾向」と評価される。【評価結果：B】
- ② 状態：塚原ダム取水口付近の河床高は、取水口敷高以下であることから「良い状態」と評価される。【評価結果：a】

- ① 方向性：山須原ダム取水口付近の河床高は、至近3年間（令和4年度～令和6年度）と比較して同程度であることから「維持傾向」と評価される。【評価結果：B】
- ② 状態：山須原ダム取水口付近の河床高は、取水口敷高以下であることから「良い状態」と評価される。【評価結果：a】

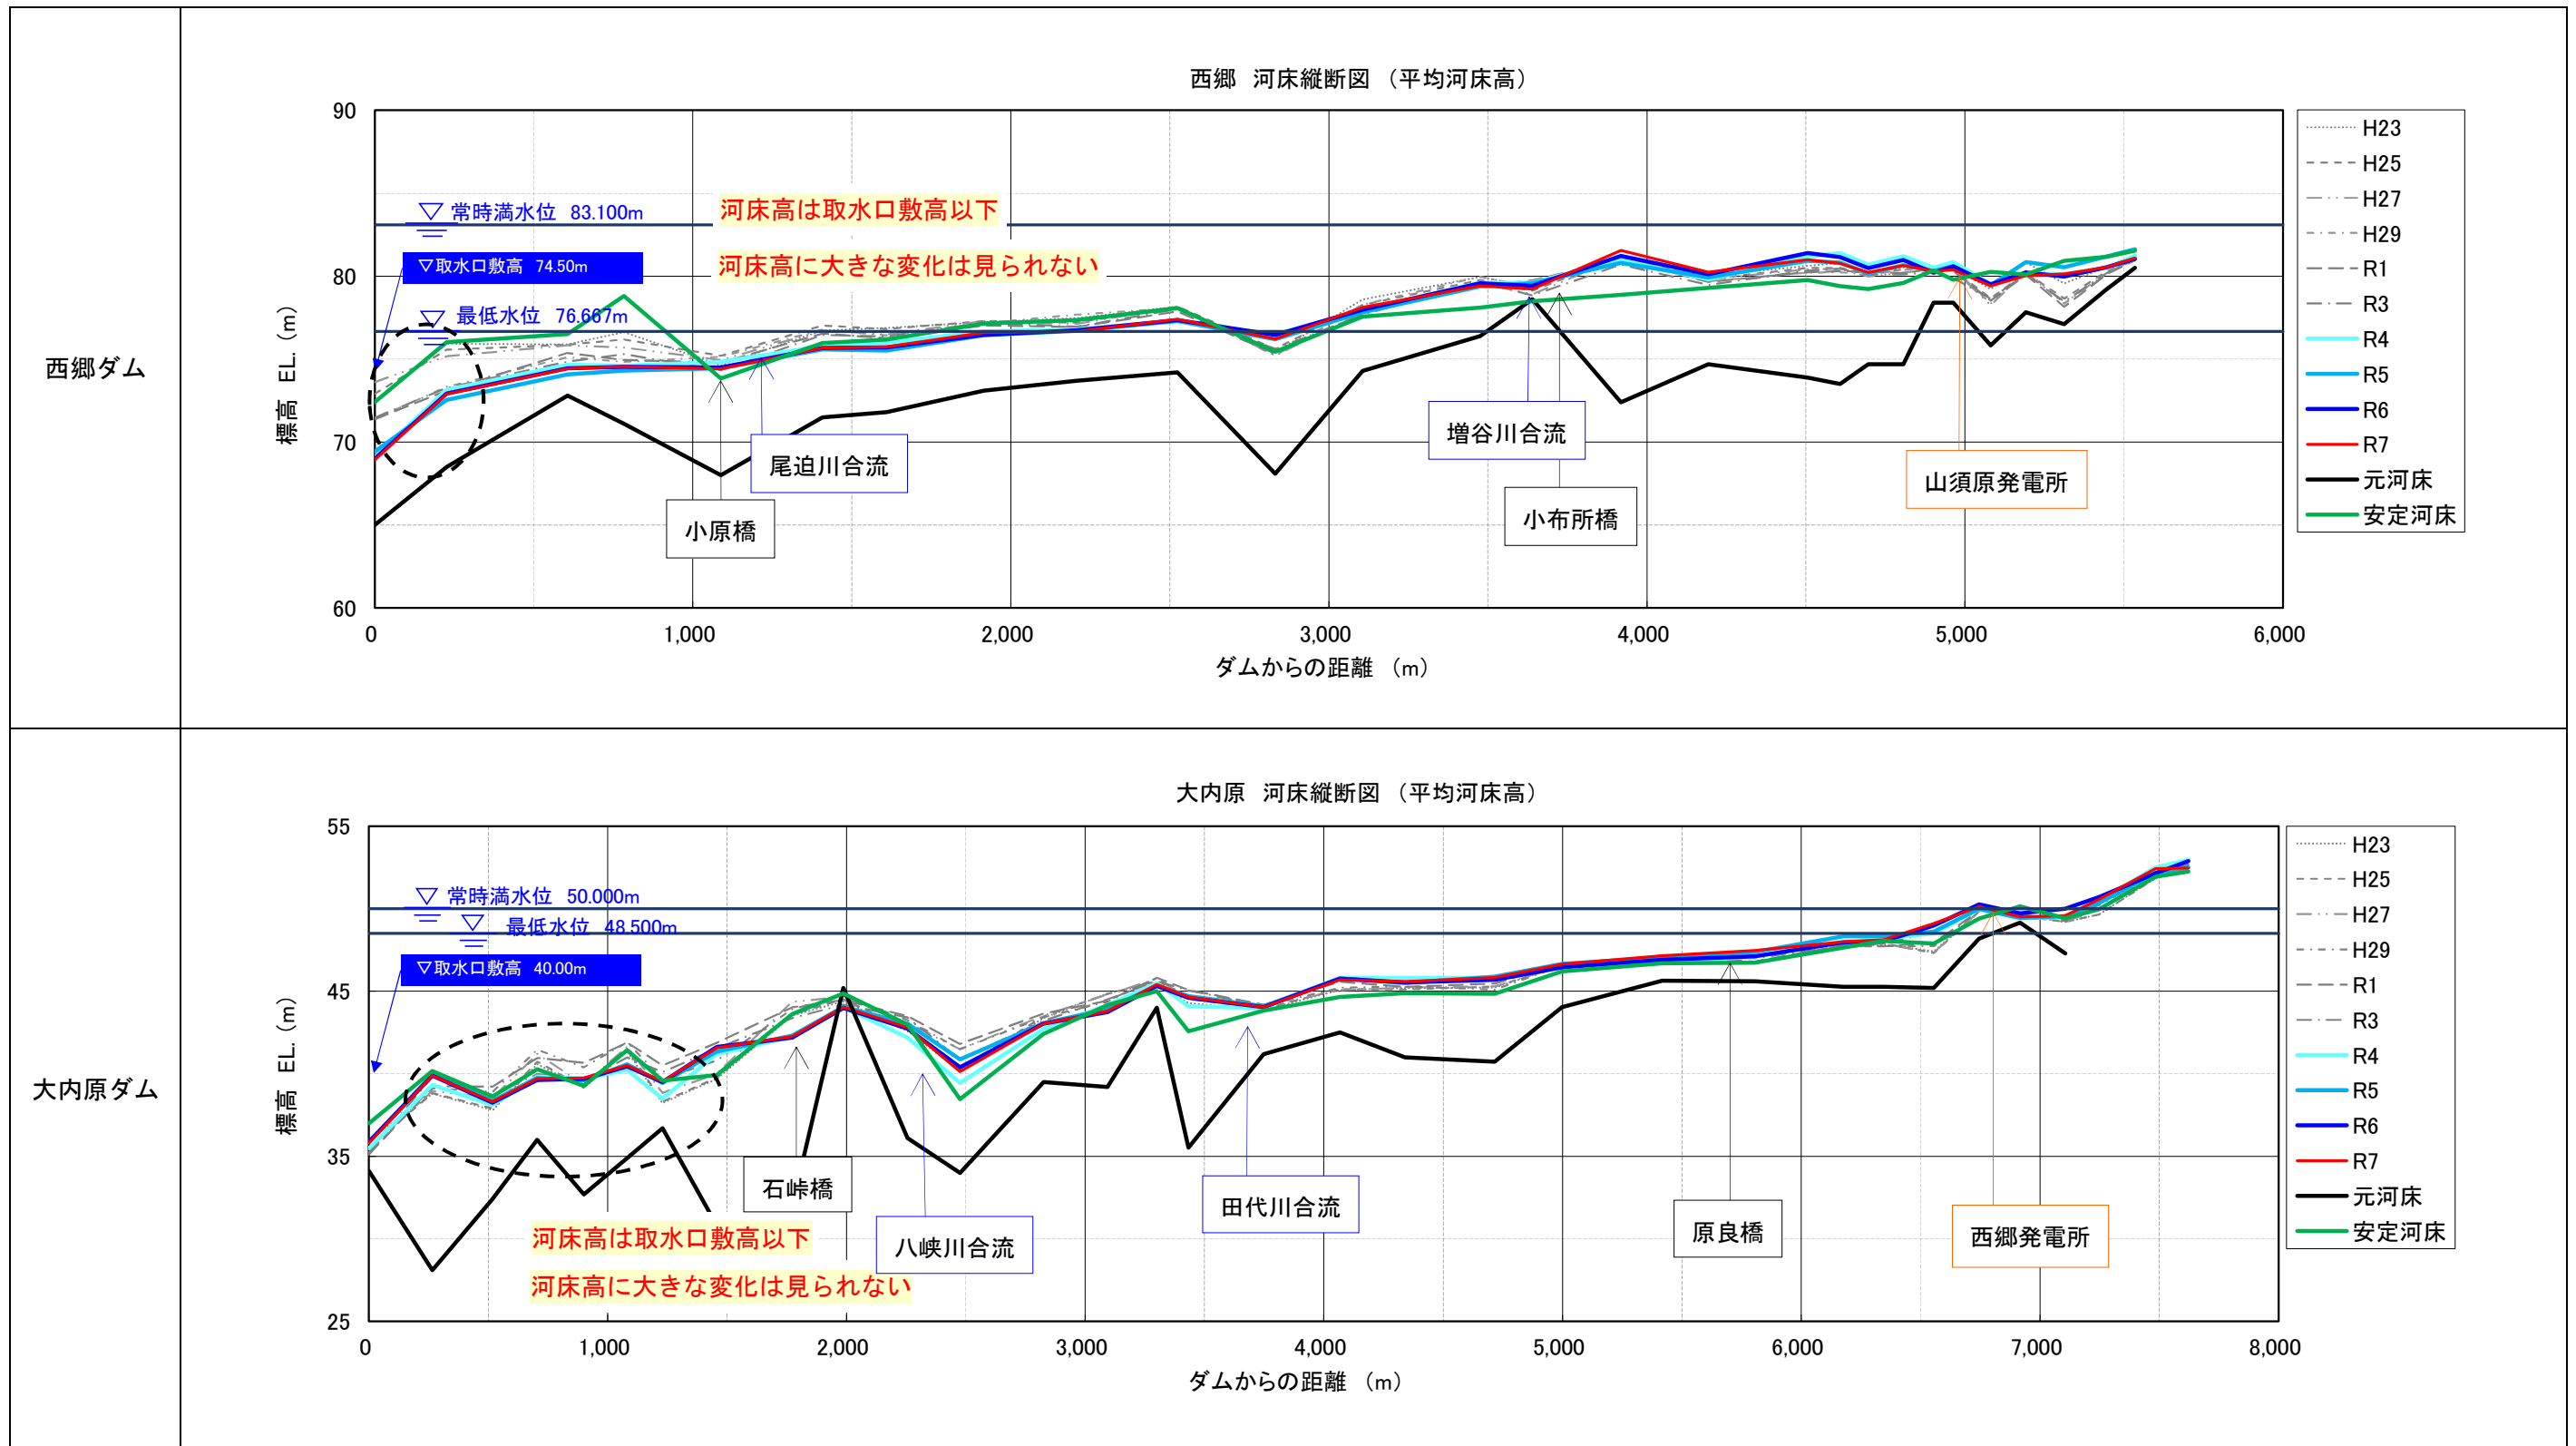
図11-2(3) ダム貯水池の堆砂形状（取水口の敷高と堆砂面の関係）

- ① 方向性：西郷ダム取水口付近の河床高は、至近3年間（令和4年度～令和6年度）と比較して同程度であることから「維持傾向」と評価される。【評価結果：B】
- ② 状態：西郷ダム取水口付近の河床高は、取水口敷高以下であることから「良い状態」と評価される。【評価結果：a】

- ① 方向性：大内原ダム取水口付近の河床高は、至近3年間（令和4年度～令和6年度）と比較して同程度であることから「維持傾向」と評価される。【評価結果：B】
- ② 状態：大内原ダム取水口付近の河床高は、取水口敷高以下であることから「良い状態」と評価される。【評価結果：a】

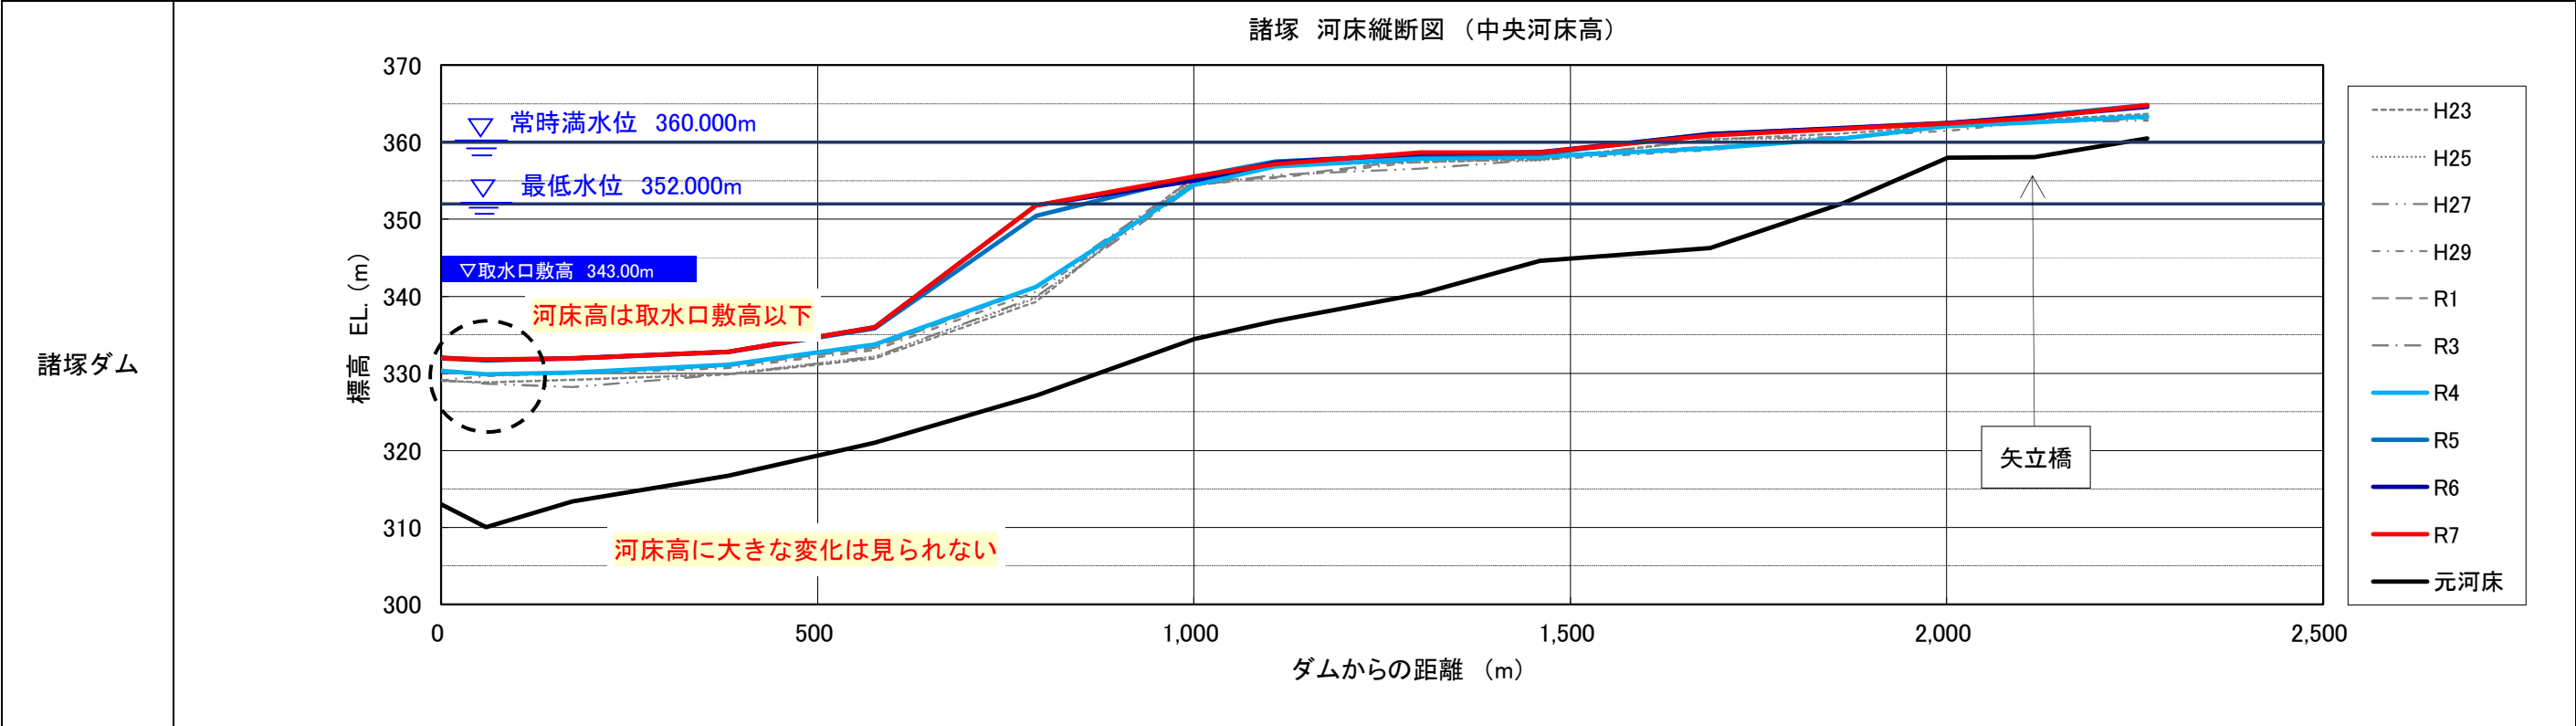
図 11-2(4) ダム貯水池の堆砂形状（取水口の敷高と堆砂面の関係）

① 方向性：諸塚ダム取水口付近の河床高は、至近3年間（令和4年度～令和6年度）と比較して同程度であることから「維持傾向」と評価される。【評価結果：B】

② 状態：諸塚ダム取水口付近の河床高は、取水口敷高以下であることから「良い状態」と評価される。【評価結果：a】

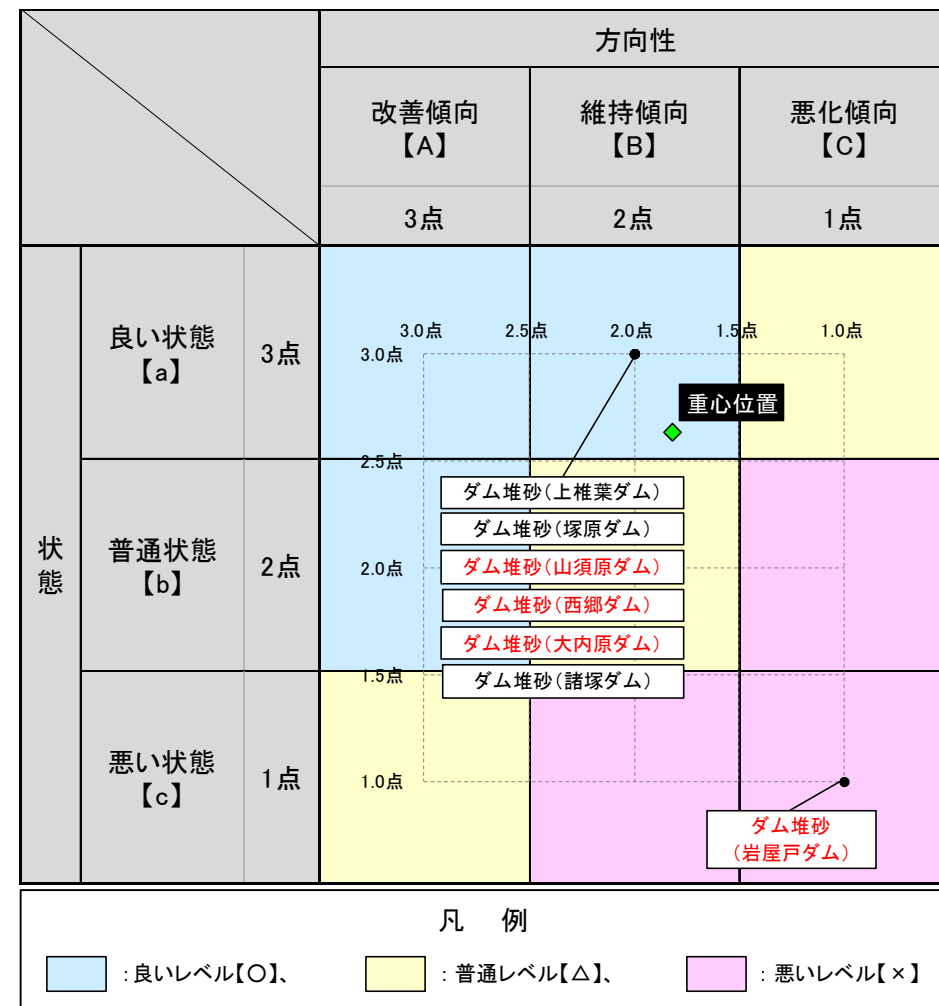
問題・課題	
(11)取水機能の維持

モニタリング項目		方向性				状態				
		ランク	点数	重み付け	点数	ランク	点数	重み付け	点数	
12		ダム堆砂(上稚葉ダム)	B	2	×1	2	a	3	×1	3
12	主	ダム堆砂(岩屋戸ダム)	C	1	×2	2	c	1	×2	2
12		ダム堆砂(塚原ダム)	B	2	×1	2	a	3	×1	3
12	主	ダム堆砂(山須原ダム)	B	2	×2	4	a	3	×2	6
12	主	ダム堆砂(西郷ダム)	B	2	×2	4	a	3	×2	6
12	主	ダム堆砂(大内原ダム)	B	2	×2	4	a	3	×2	6
12		ダム堆砂(諸塚ダム)	B	2	×1	2	a	3	×1	3
小計			-	-	×11	20	-	-	×11	29
重心(加重平均)			20/11= 1.8点				29/11= 2.6点

取水機能の維持に関する総合評価：良いレベル【O】	
方向性	B ・上稚葉ダム取水口付近の河床高は、至近3年間(令和4年度～令和6年度)と比較して同程度であることから「維持傾向」と評価される。 ・岩屋戸ダム取水口付近の河床高は、至近3年間(令和4年度～令和6年度)と比較して河床高が上昇していることから「悪化傾向」と評価される。 ・塚原ダム取水口付近の河床高は、至近3年間(令和4年度～令和6年度)と比較して同程度であることから「維持傾向」と評価される。 ・山須原ダム取水口付近の河床高は、至近3年間(令和4年度～令和6年度)と比較して同程度であることから「維持傾向」と評価される。 ・西郷ダム取水口付近の河床高は、至近3年間(令和4年度～令和6年度)と比較して同程度であることから「維持傾向」と評価される。 ・大内原ダム取水口付近の河床高は、至近3年間(令和4年度～令和6年度)と比較して同程度であることから「維持傾向」と評価される。 ・諸塚ダム取水口付近の河床高は、至近3年間(令和4年度～令和6年度)と比較して同程度であることから「維持傾向」と評価される。 ・以上より、「取水機能の維持」の方向性は、維持傾向【B】と評価される。
状態	a ・上稚葉ダム取水口付近の河床高は、取水口敷高以下であることから「良い状態」と評価される。 ・岩屋戸ダム取水口付近の河床高は、取水口敷高を超過していることから「悪い状態」と評価される。 ・塚原ダム取水口付近の河床高は、取水口敷高以下であることから「良い状態」と評価される。 ・山須原ダム取水口付近の河床高は、取水口敷高以下であることから「良い状態」と評価される。 ・西郷ダム取水口付近の河床高は、取水口敷高以下であることから「良い状態」と評価される。 ・大内原ダム取水口付近の河床高は、取水口敷高以下であることから「良い状態」と評価される。 ・諸塚ダム取水口付近の河床高は、取水口敷高以下であることから「良い状態」と評価される。 ・以上より、「取水機能の維持」の状態は、良い状態【a】と評価される。

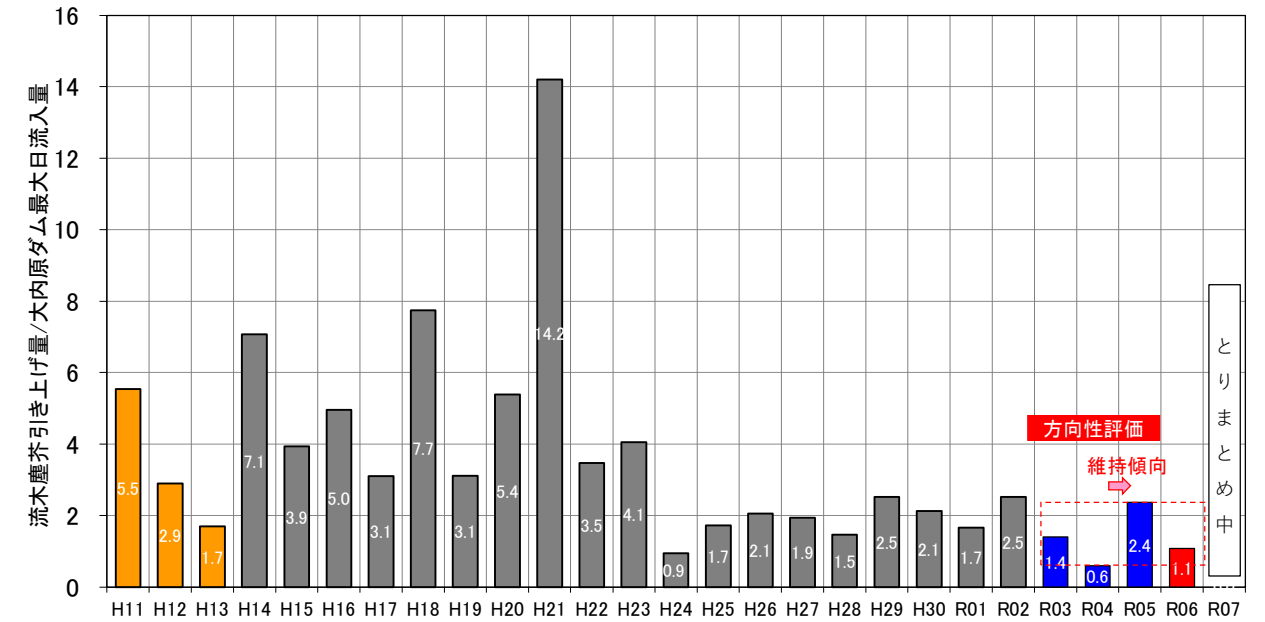
図12-2 流木塵芥引き上げ量/大内原ダム最大日流入量の経年変化

平成11年度以降の各年流木塵芥引き上げ量及び大内原ダム流入量の推移は、表12-1及び図12-1に示すとおりである。令和7年度の流木塵芥引き上げ量は現在取りまとめ中であるため、令和7年度の評価は、方向性、状態ともに令和6年度の評価を暫定として採用した。流木塵芥引き上げ量は最下流ダム（大内原ダム）の日平均最大流入量との相関が非常に高いことから、この流入量で除して無次元化した値で経年変化を評価。

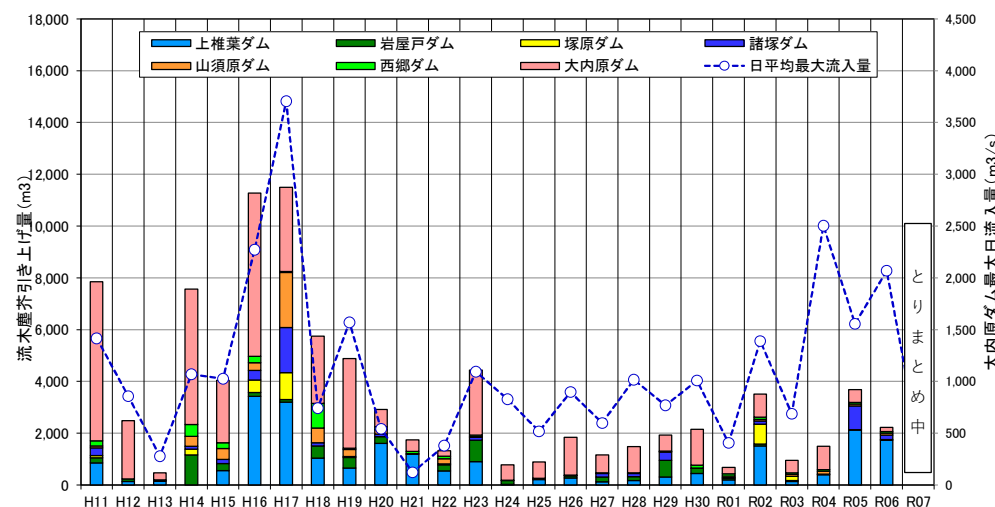
図12-1 流木塵芥引き上げ量と最大日流入量の推移

※日流入量：毎正時流入量の24時間平均値  
最大日流入量：日流入量の年間最大値

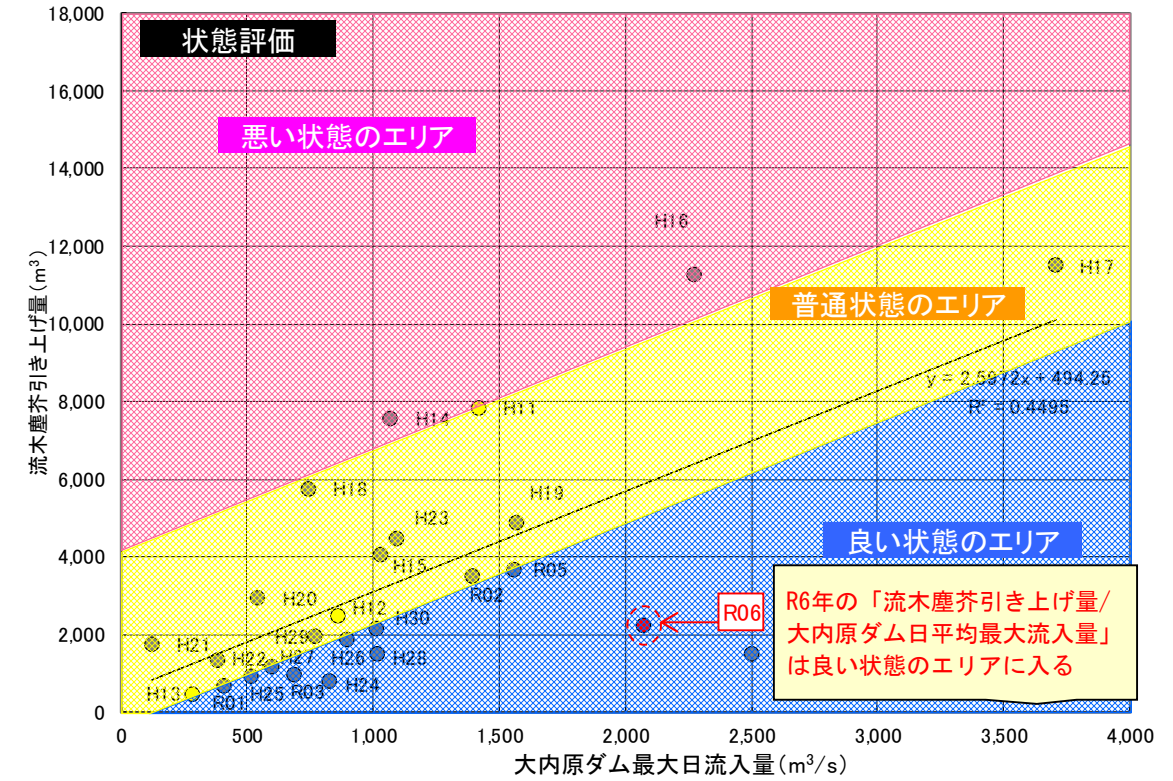
図12-3 流木塵芥引き上げ量と大内原ダム最大日流入量の相関図

流木処理実績の状態評価は、図12-3に示すとおり、流木塵芥引き上げ量と大内原ダム最大日流入量の相関図を用いて、基準年（平成11～13年）との比較により評価する。令和6年度は、良い状態のエリアに入る。

- ① 方向性：管理行為の実施の有無によって評価が変わるため、方向性評価は実施しない。  
【評価結果：-】
- ② 状態：流木処理実績の状態は、基準年（平成11～13年度）と比較すると「良い状態」と評価される。【評価結果：a】（参考：令和6年度評価）

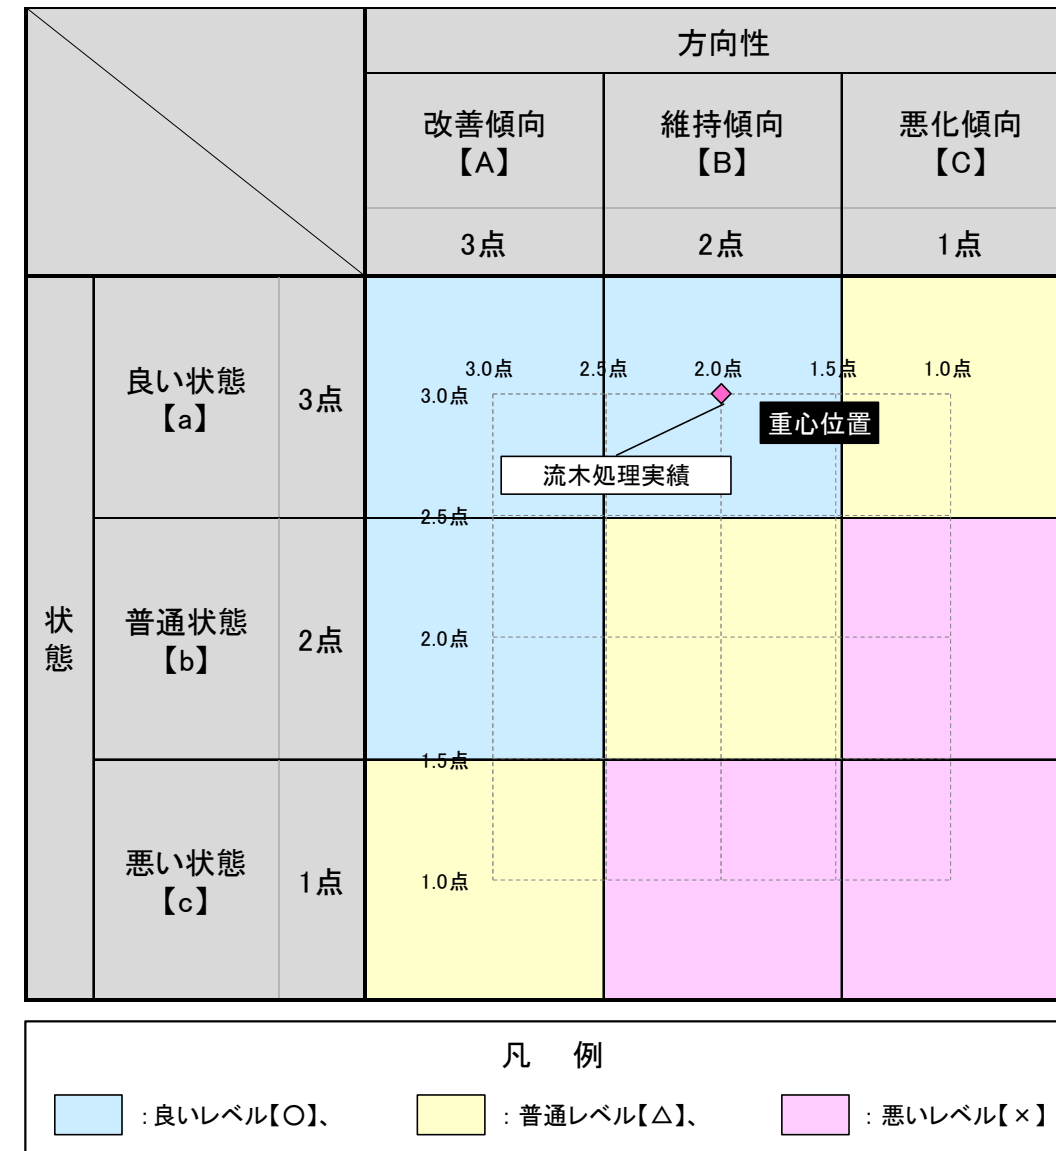
問題・課題	
(12)放流設備機能の維持

モニタリング項目		方向性				状態			
		ランク	点数	重み付け	点数	ランク	点数	重み付け	点数
27	流木処理実績	-	2	×1	2	a	3	×1	3
19	写真観測 (流木到達状況)	今年度調査未実施のため、今回WGでの評価対象外							
		青文字は状態のみで評価するため、便宜上、2点の評価とした(座標の中心)							
小 計		-	-	×1	2	-	-	×1	3
重心(加重平均)		2/1= 2.0点				3/1= 3.0点

放流設備機能の維持に関する総合評価 : 良いレベル【O】	
方向性	-
状態	a ・流木処理実績の状態は、基準年(平成11~13年)と比較すると「良い状態」と評価される。(参考:令和6年度評価) ・以上より、「放流設備機能の維持」の状態は、良い状態【a】と評価される。

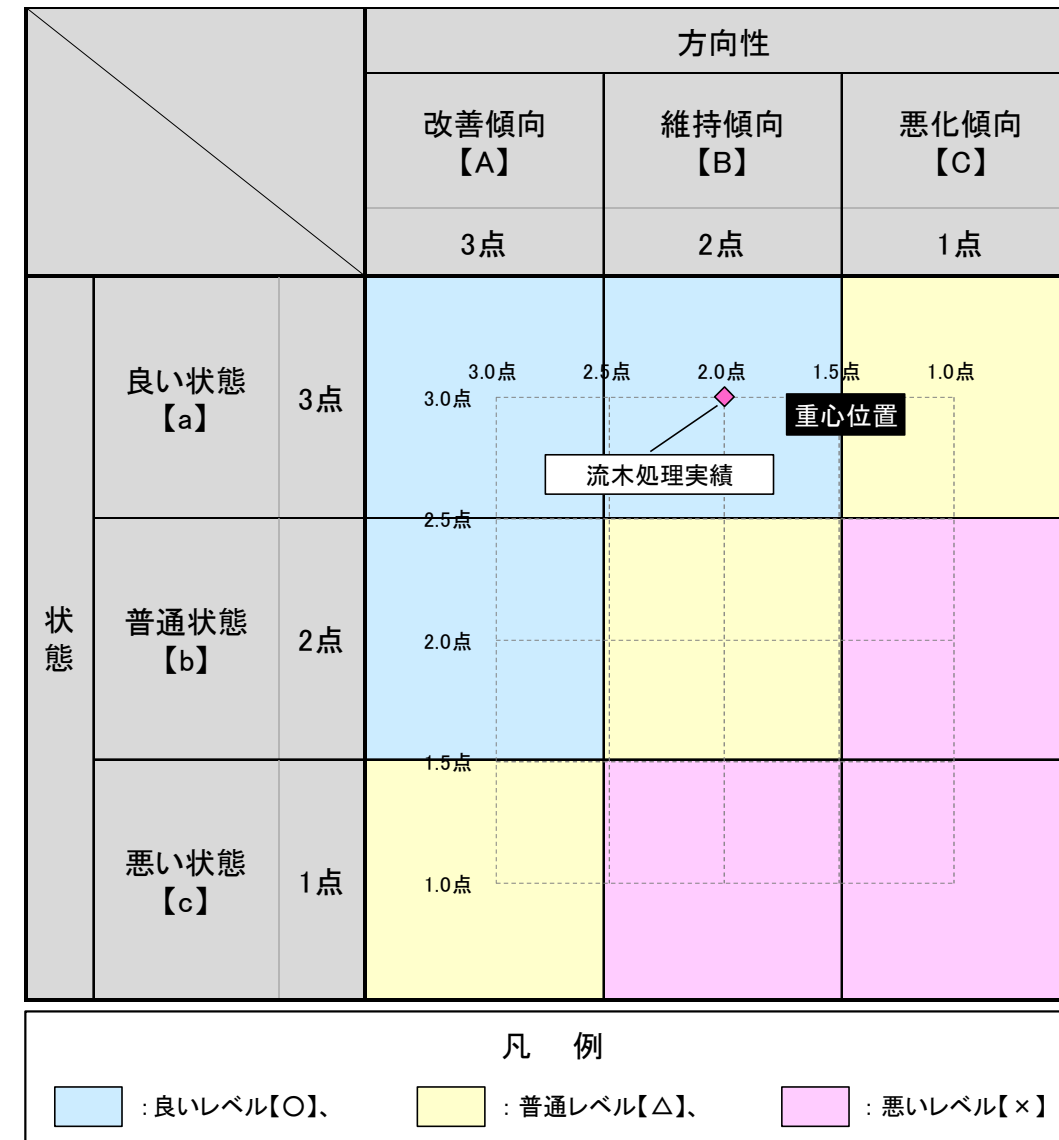
問題・課題	
(13)利水設備機能の維持

モニタリング項目		方向性				状態			
		ランク	点数	重み付け	点数	ランク	点数	重み付け	点数
27	流木処理実績	-	2	×1	2	a	3	×1	3
19	写真観測 (流木到達状況)	今年度調査未実施のため、今回WGでの評価対象外							
		青文字は状態のみで評価するため、便宜上、2点の評価とした(座標の中心)							
小 計		-	-	×1	2	-	-	×1	3
重心(加重平均)		2/1= 2.0点				3/1= 3.0点

利水設備機能の維持に関する総合評価：良いレベル【O】	
方向性	-
状態	a ・流木処理実績の状態は、基準年(平成11~13年)と比較すると「良い状態」と評価される。(参考:令和6年度評価) ・以上より、「利水設備機能の維持」の状態は、良い状態【a】と評価される。
