耳川水系総合土砂管理に関する評価・改善委員会

第14回 山地・ダム・河道・河口海岸ワーキンググループ

問題・課題評価資料【ダム領域】

令和8年3月16日

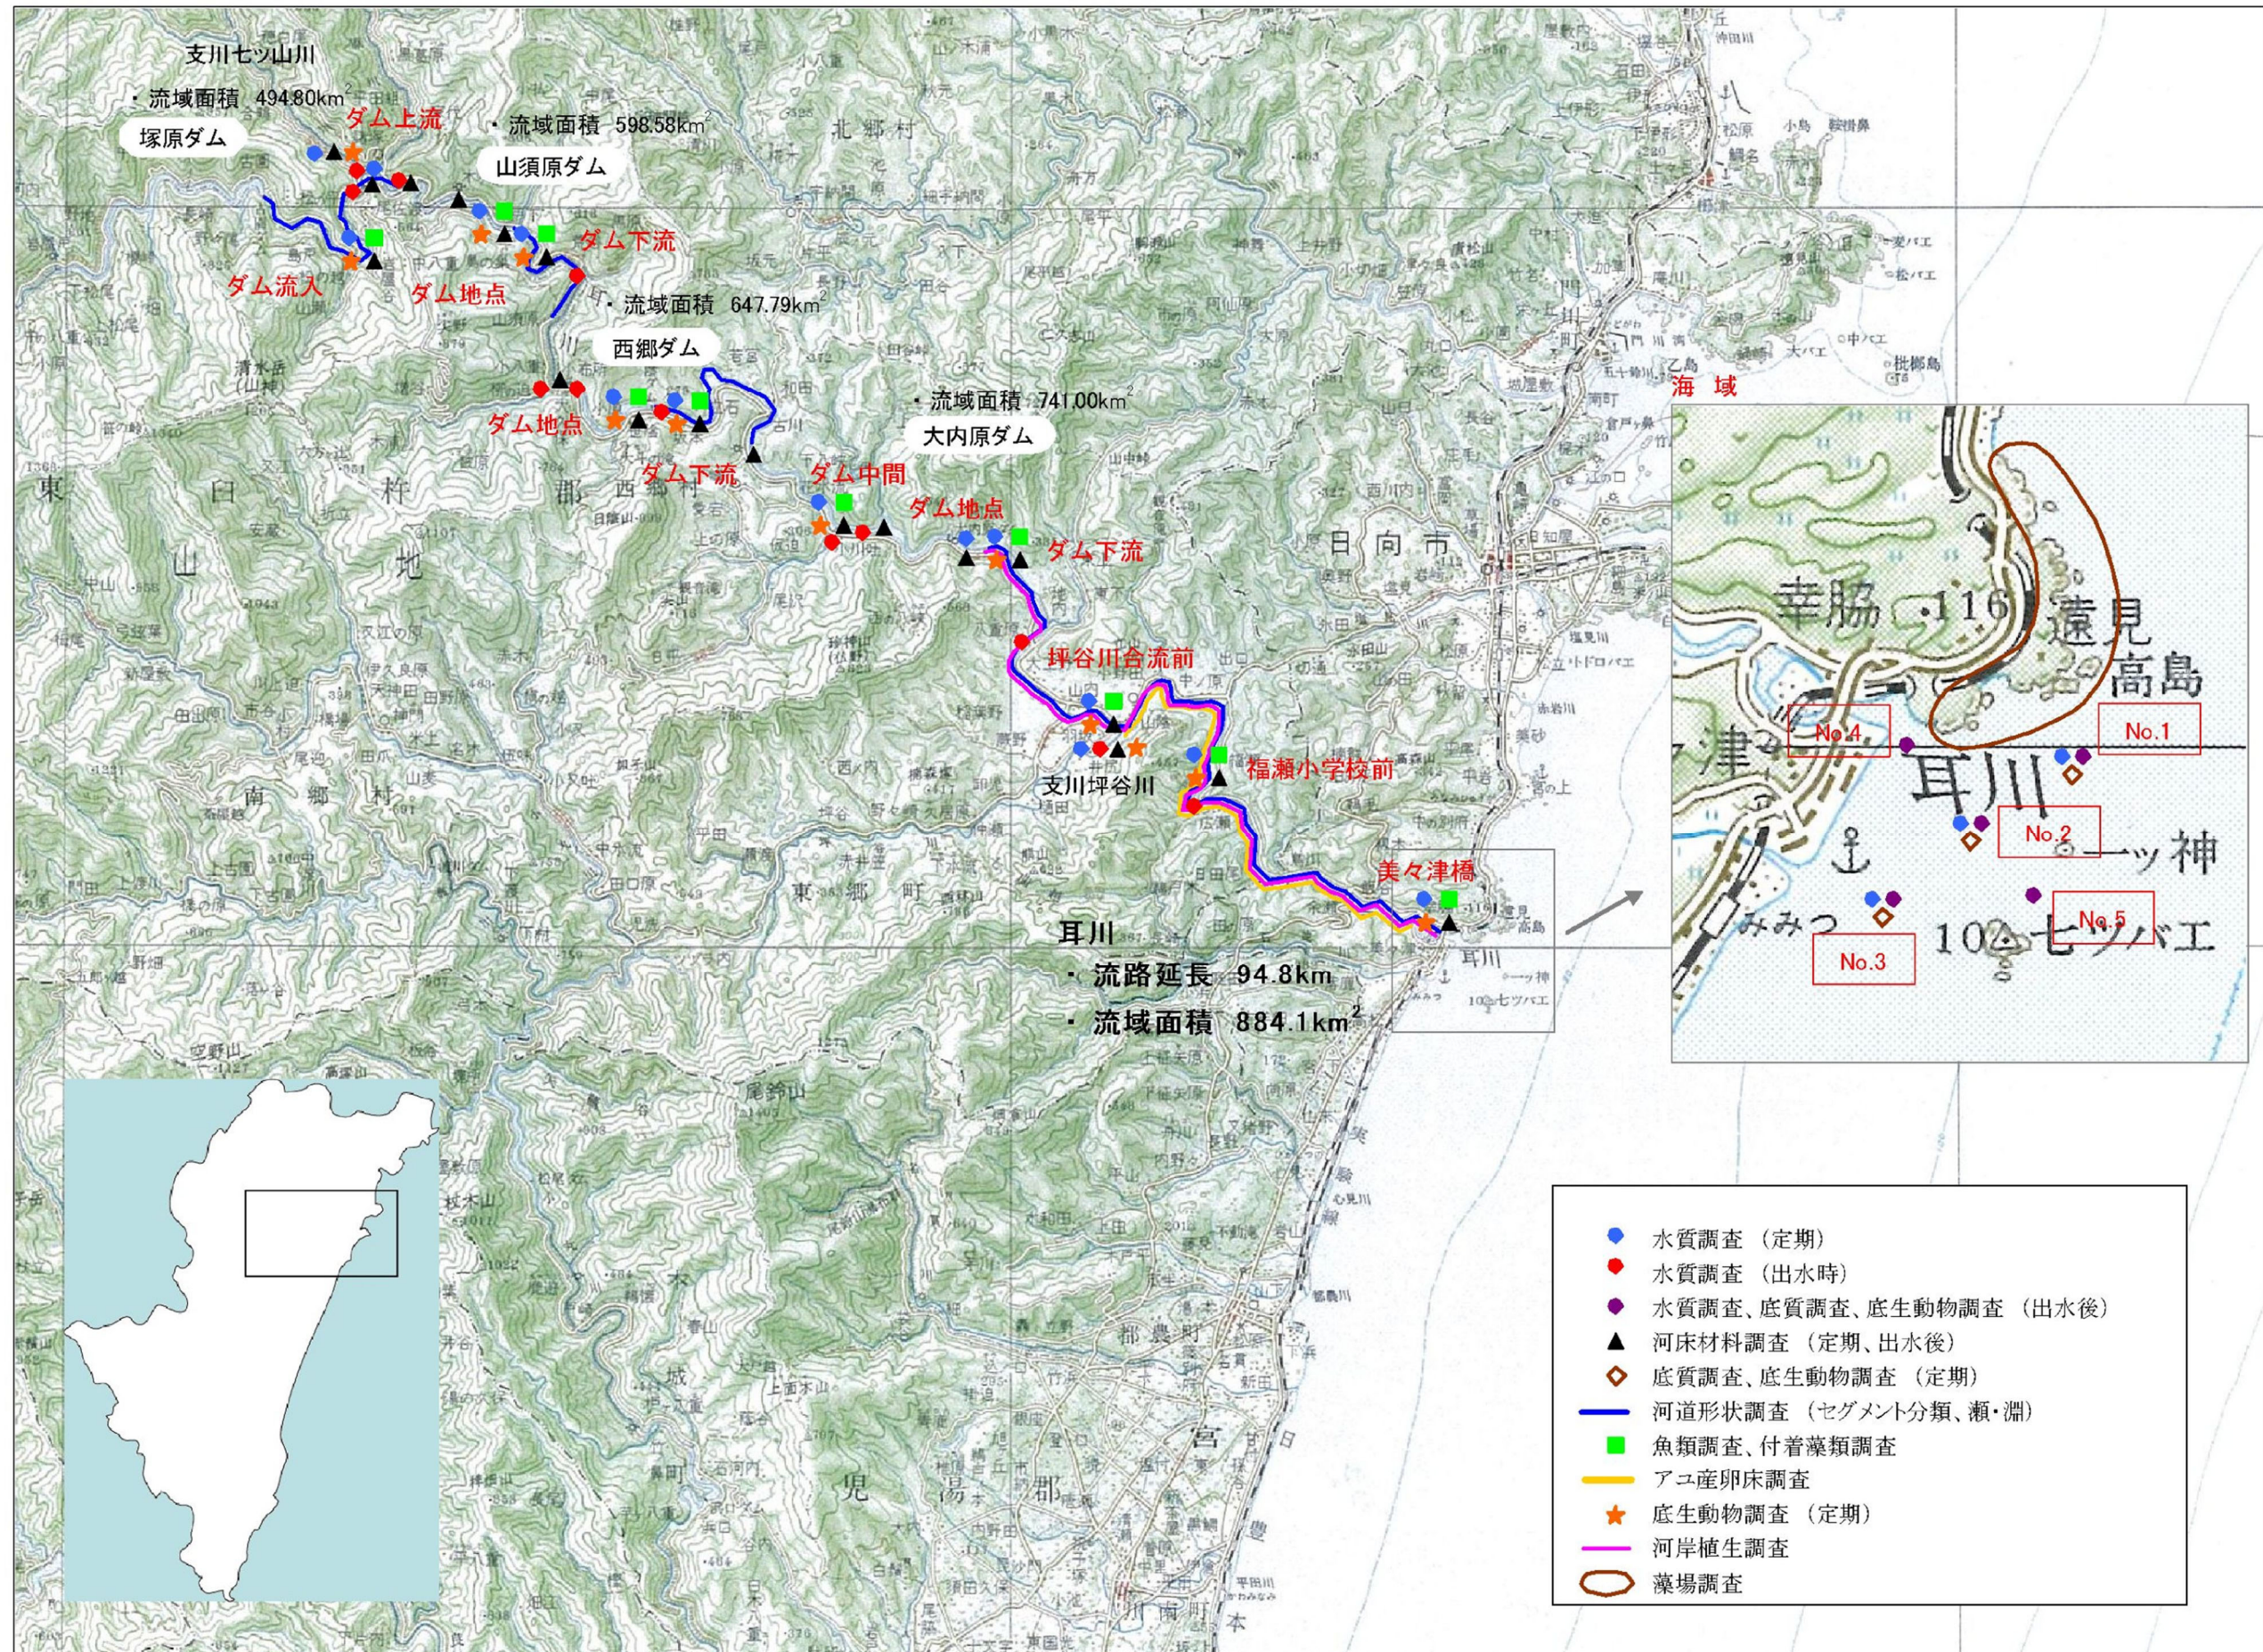
図14-1 水質調査地点位置図

平常時や出水時の水質の現況、経時変化<sup>※</sup>や変動範囲を把握することを目的として、水質調査を実施している。定期調査は、平成23年度までは1回/月の頻度、平成24年度からは1回/2ヶ月で実施している。調査地点を図14-1に示す。

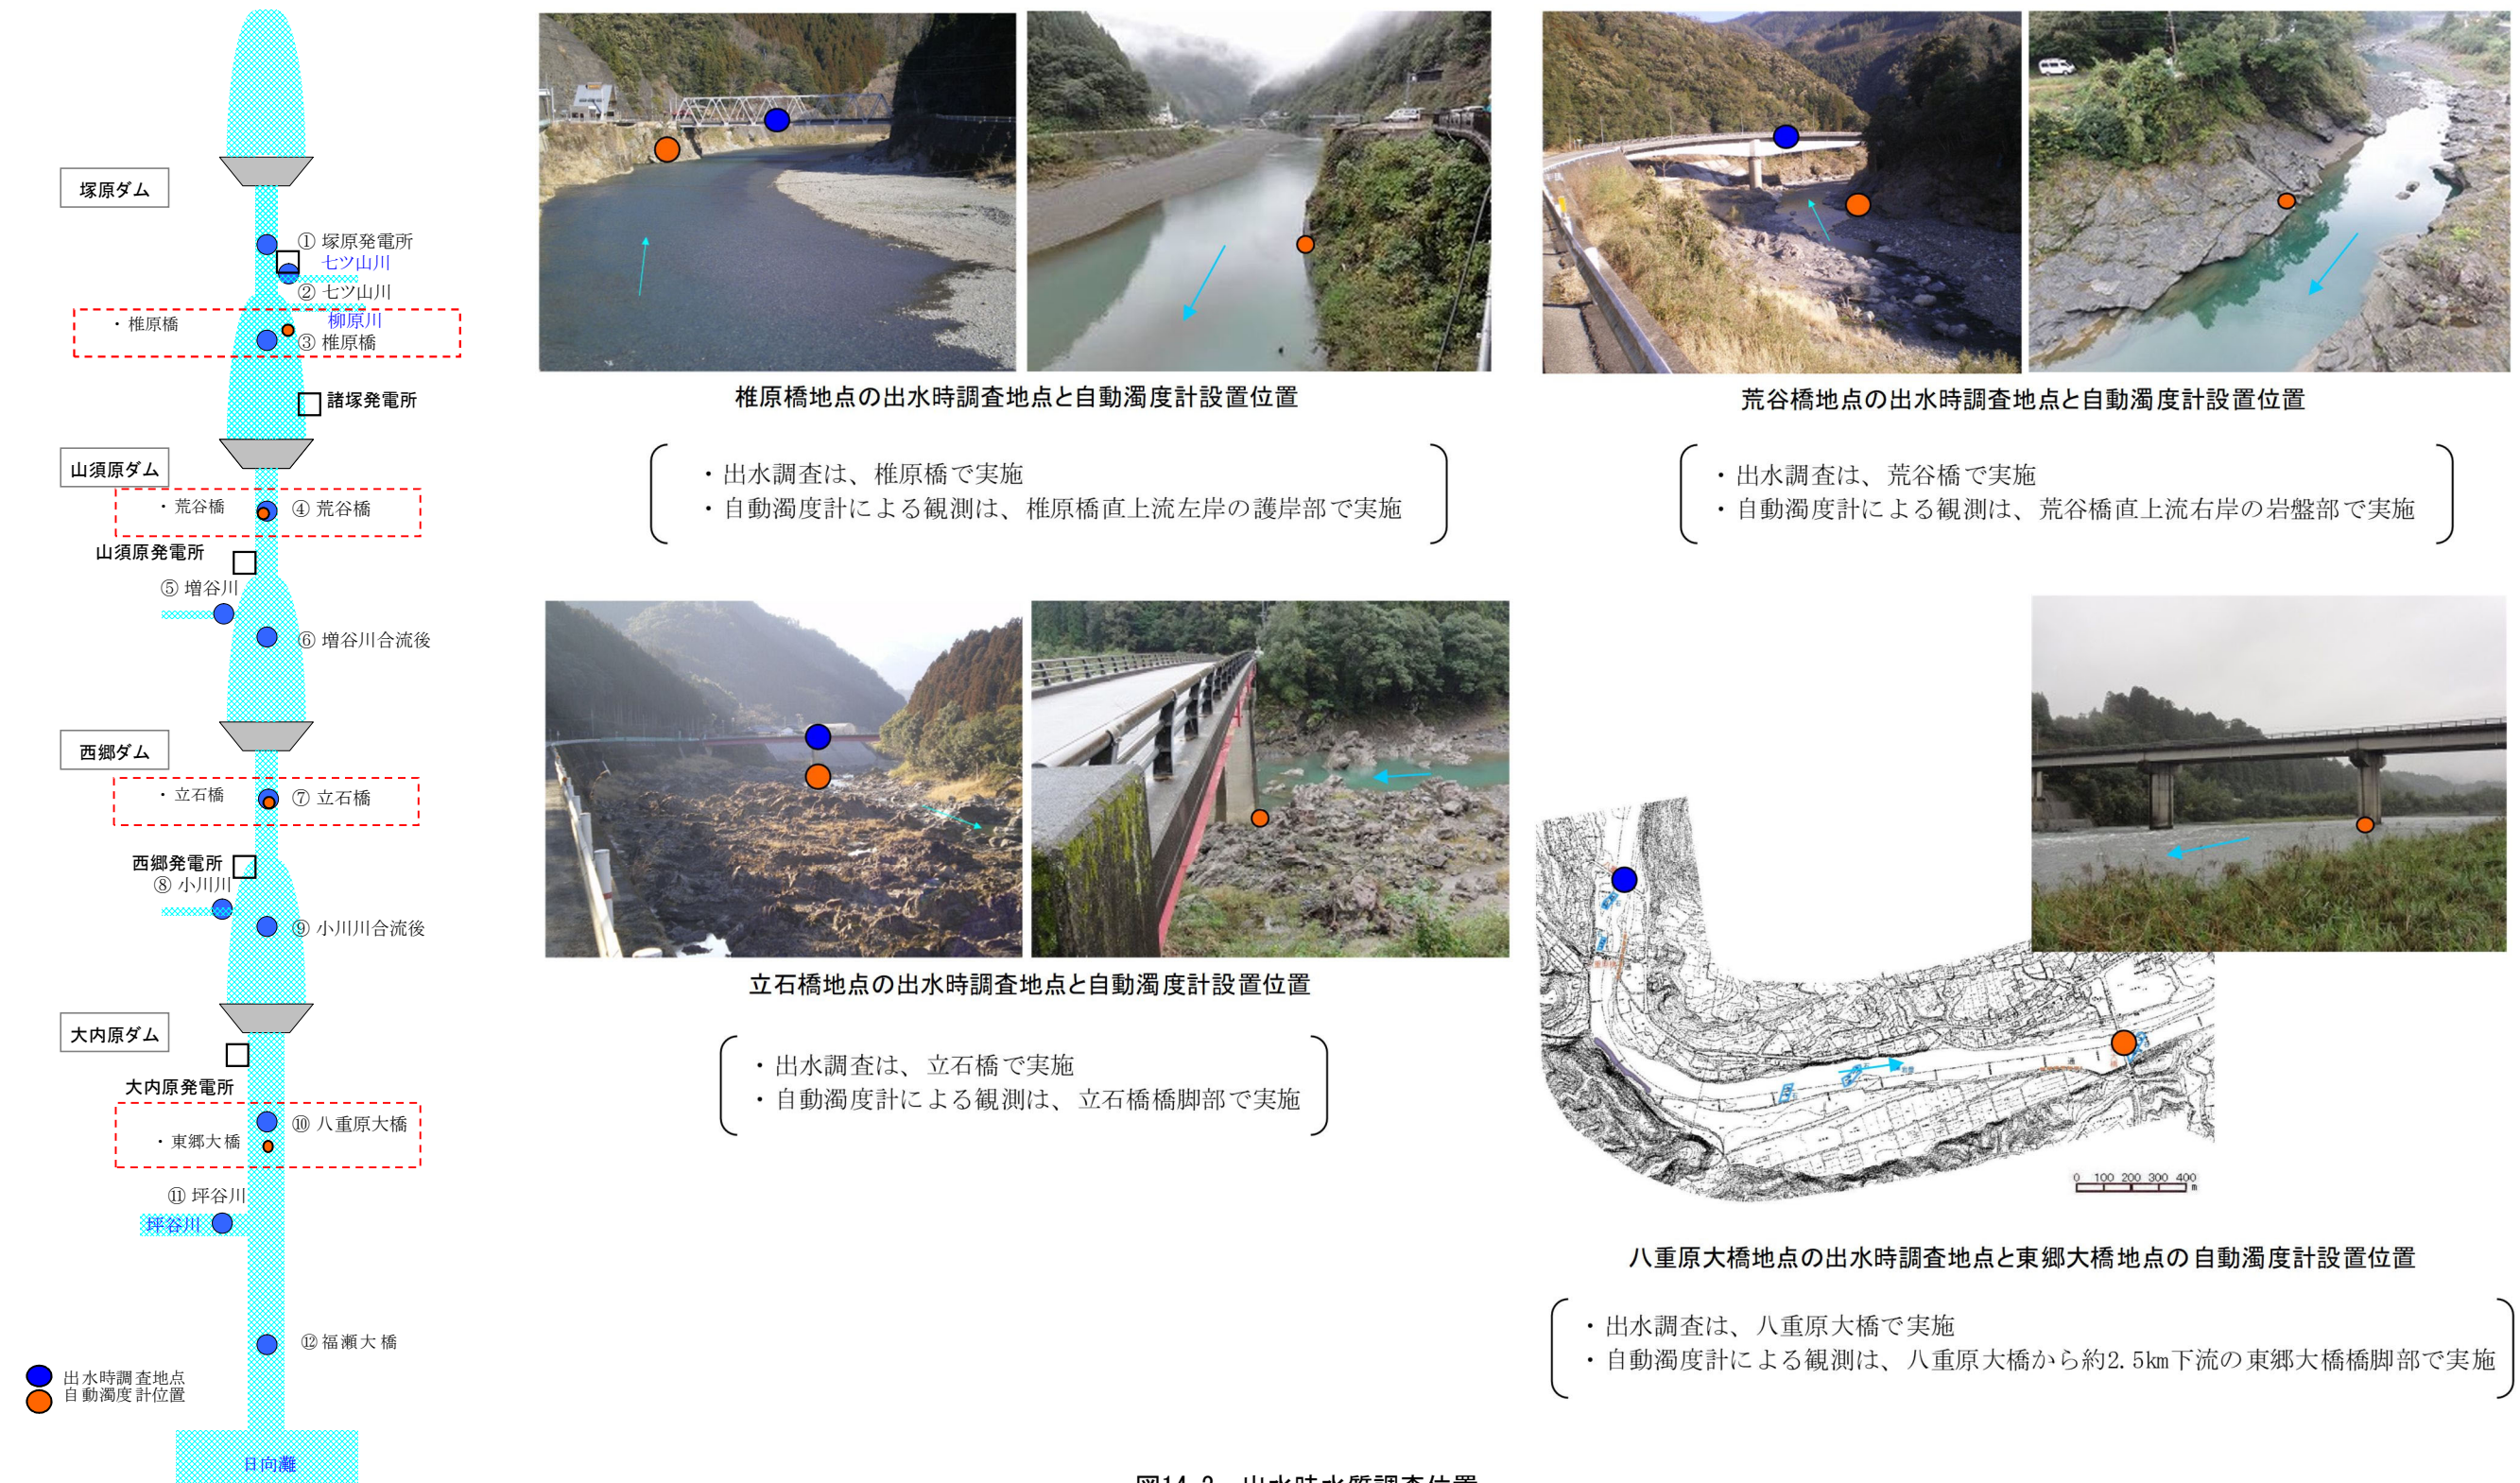
図14-2 出水時水質調査位置

台風出水時において、耳川の12地点で出水時の水質調査を実施している（下図の●印）。

また、自動濁度計は、椎原橋（山須原ダム貯水池上流端）、荒谷橋（山須原ダム下流）、立石橋（西郷ダム下流）、東郷大橋（大内原ダム下流）の4箇所設置している（下図の○印）。

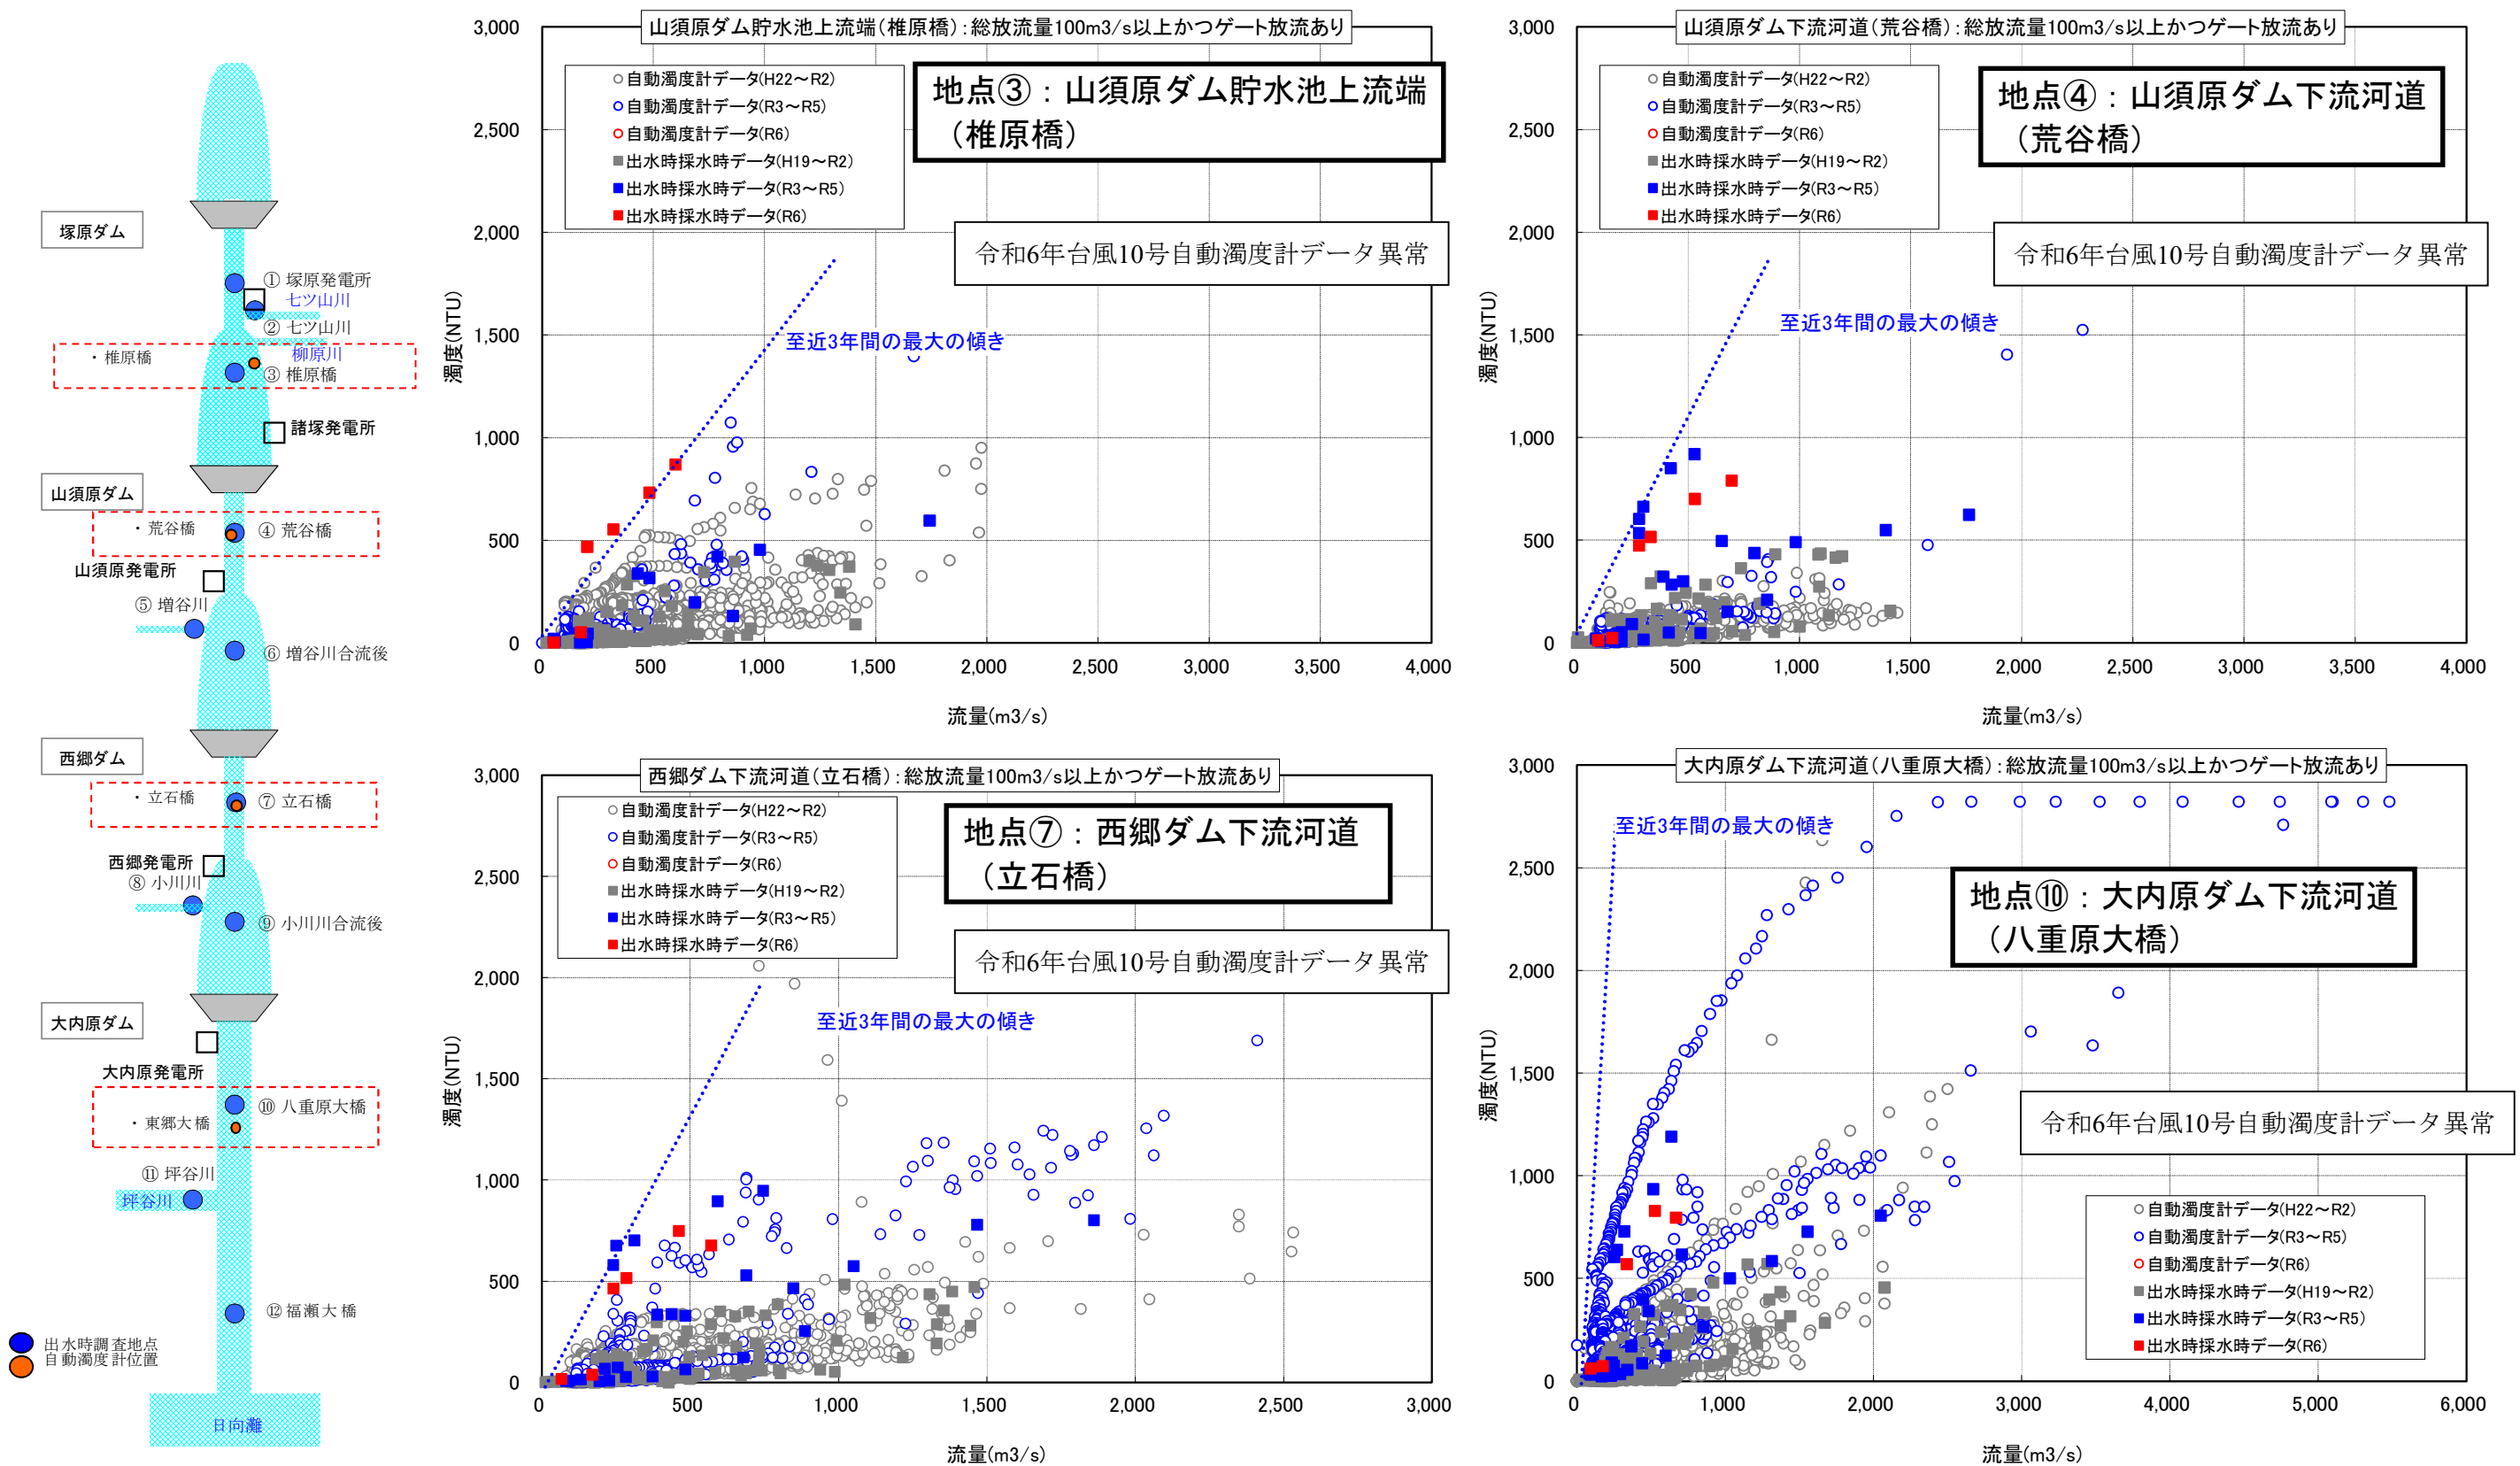
図14-3 流量規模別濁度の状況

水質（流量規模別濁度）の方向性評価は、**図14-3**に示すとおり、**出水時調査結果と自動濁度計による観測結果を用いて、濁度と流量の関係から評価を行う。**

**令和6年度調査で得られた濁度と流量の関係の分布（図中のプロット）を見ると、令和6年度の椎原橋の調査結果は至近3年間の分布を包絡する最大の傾きを一部上回っていた。**

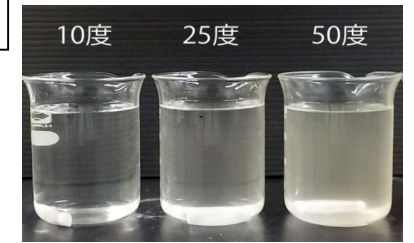
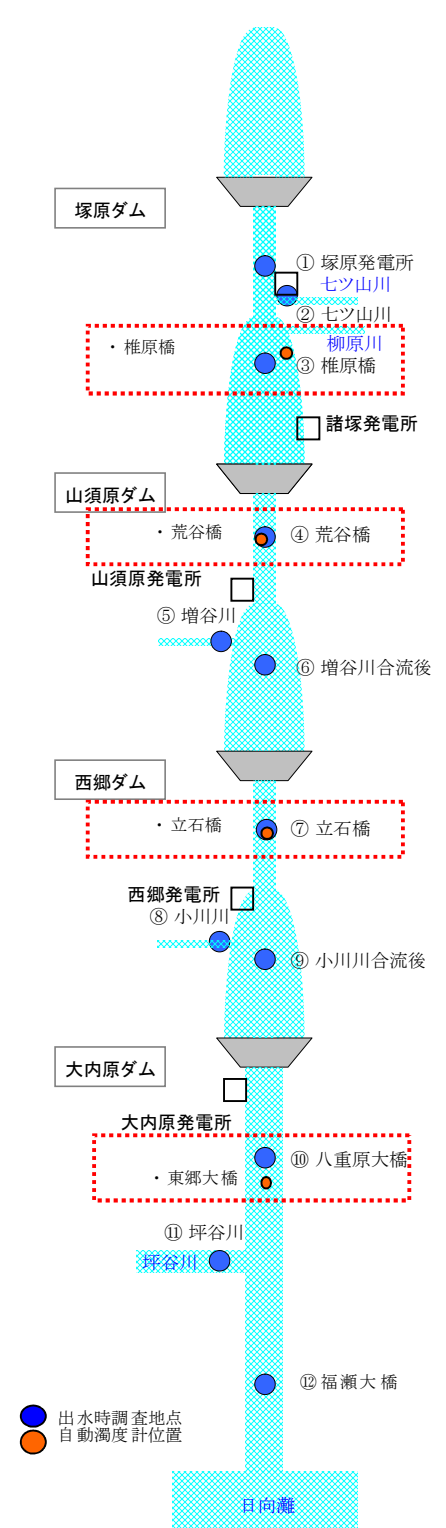
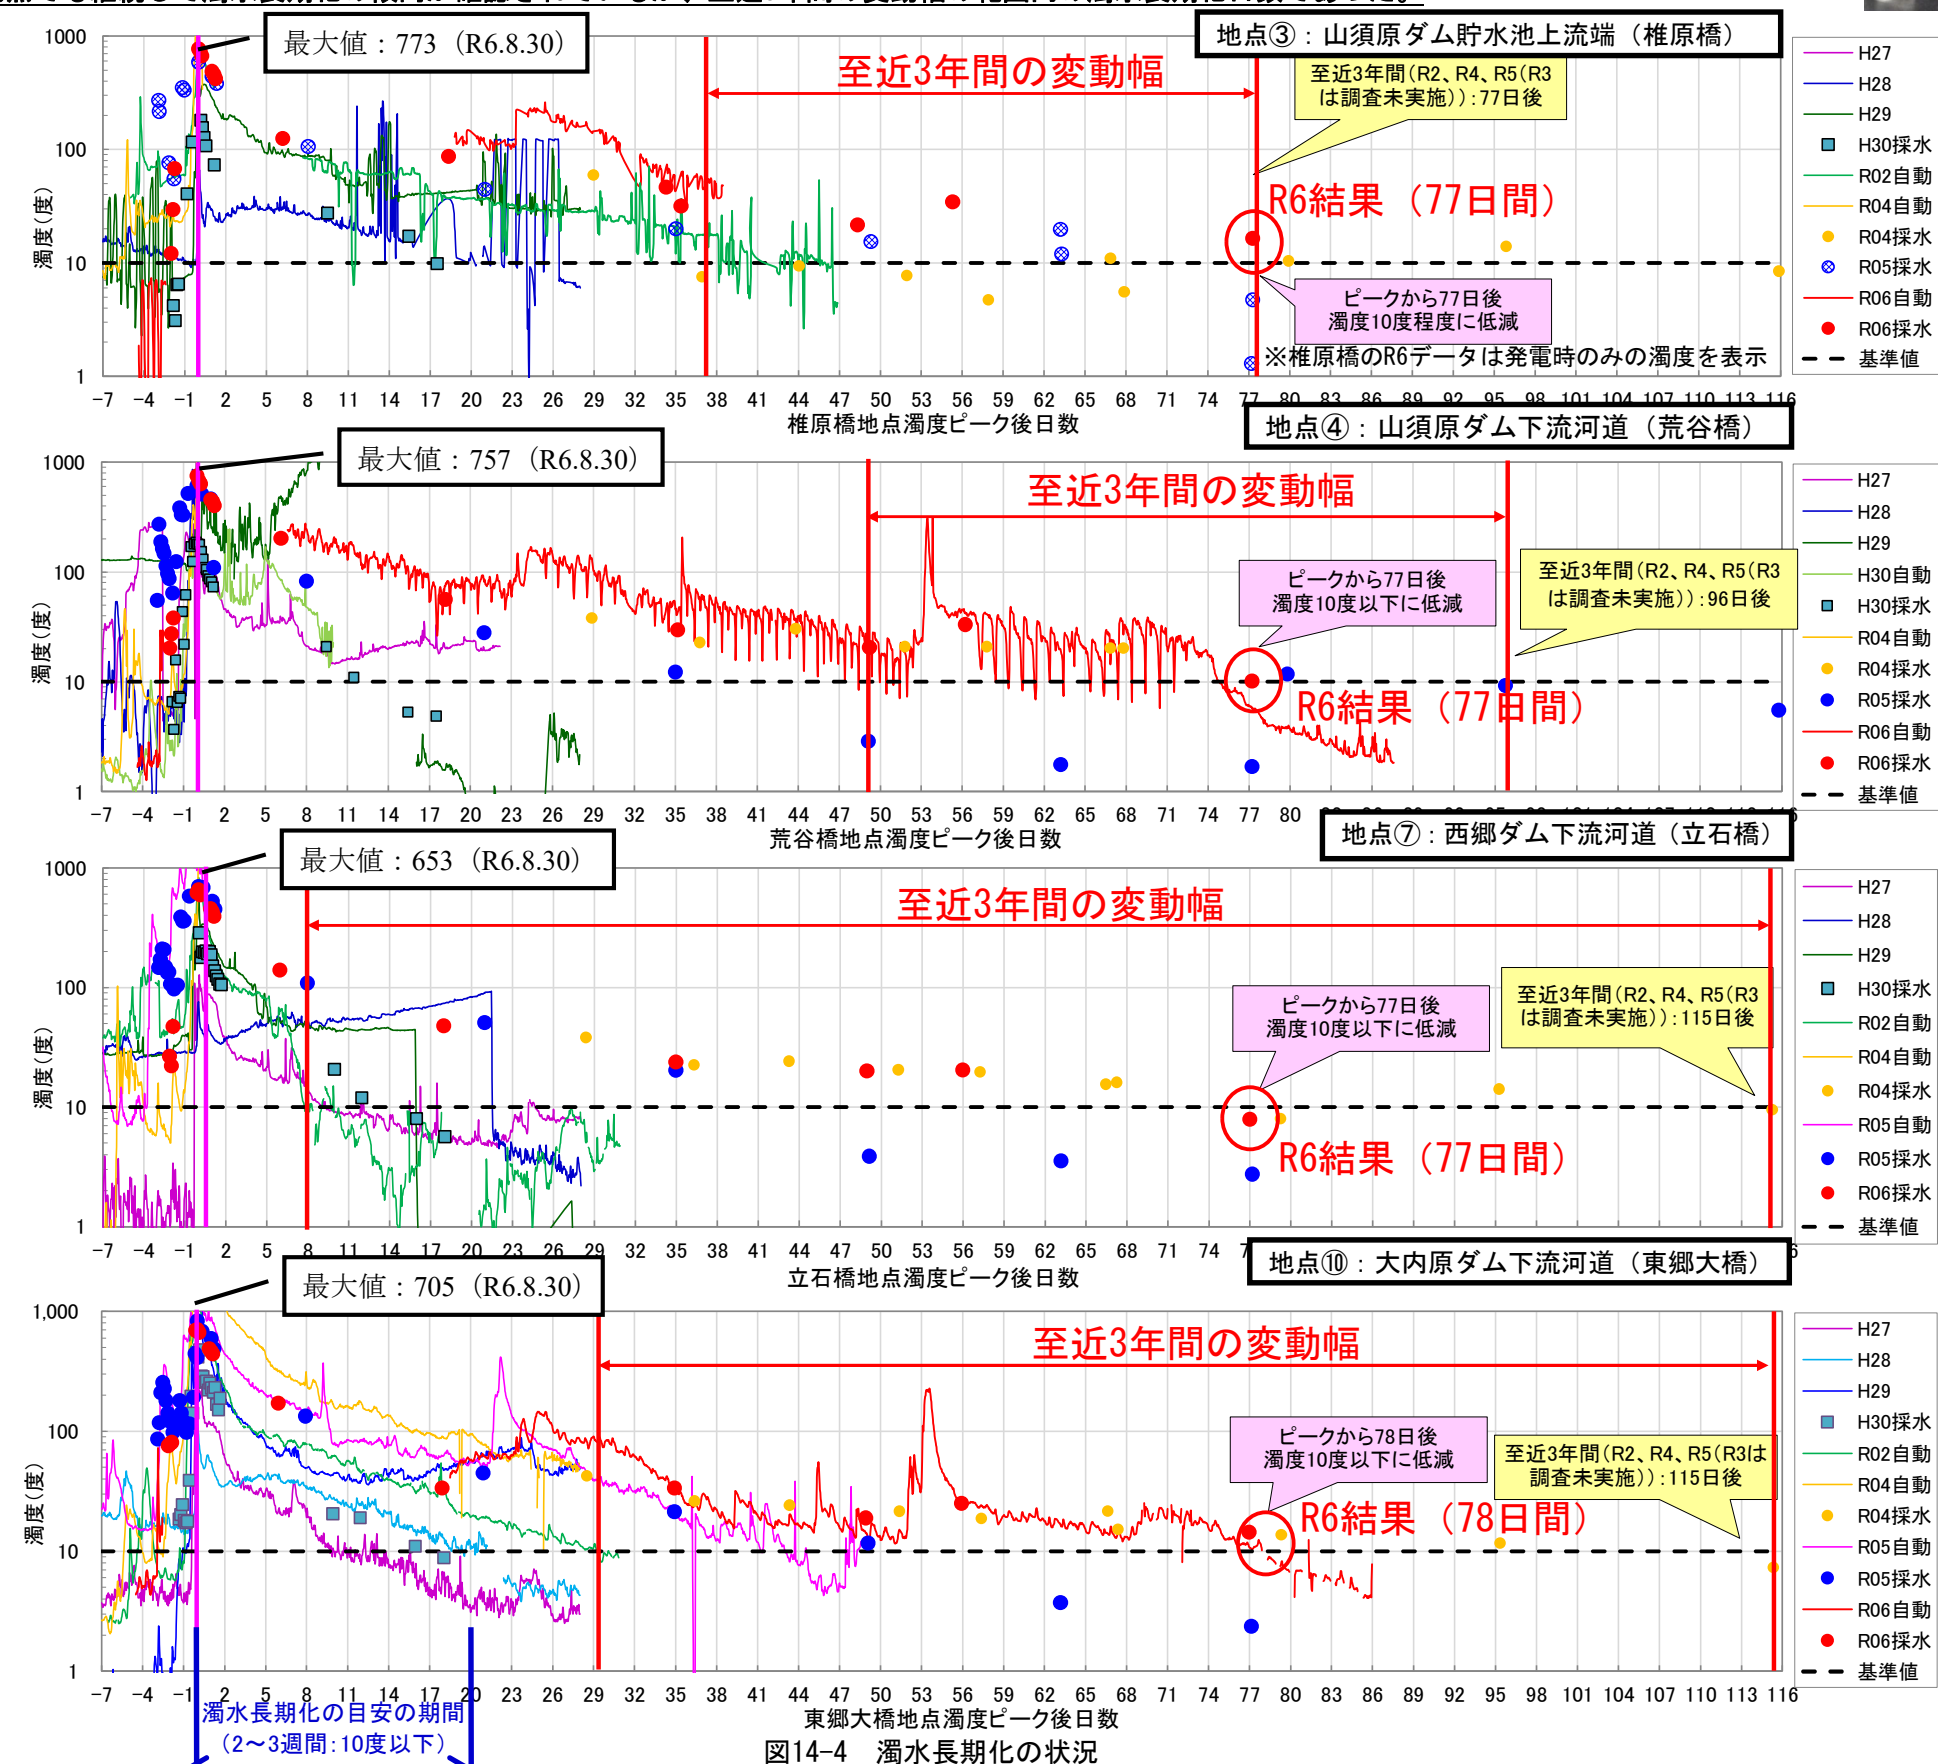
図14-4 濁水長期化の状況

水質（濁水長期化）の方向性評価は、図14-4に示すとおり、自動濁度計による濁度データを用いて、出水時における濁度ピーク時点から濁度10度（一ツ瀬川水系で用いられている濁度基準）まで下がる期間に着目して評価する。対象洪水は台風10号洪水を対象とした。（立石橋地点は、自動濁度計が損傷したことにより欠測が発生した。）

令和6年度は、濁度ピークから10度以下に低減するまでに、椎原橋で77日、荒谷橋で77日、立石橋で77日、東郷大橋で78日かかっており、濁水長期化の目安の期間（2～3週間：10度以下）を上回っている。令和6年度は、いずれの地点でも継続して濁水長期化の傾向が確認されているが、至近3年間の変動幅の範囲内の濁水長期化日数であった。

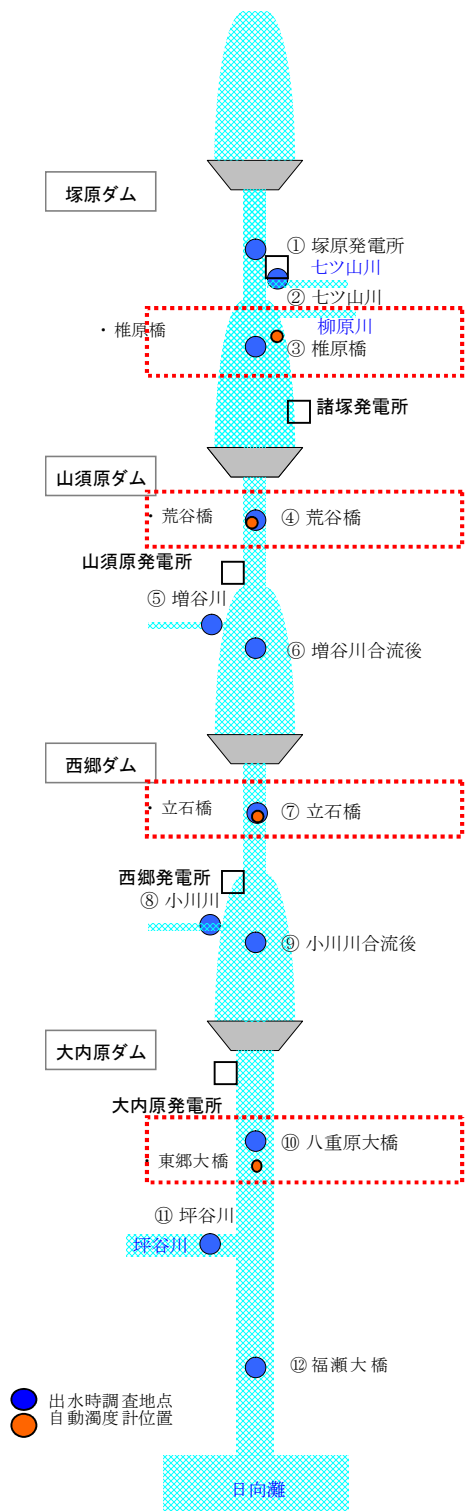
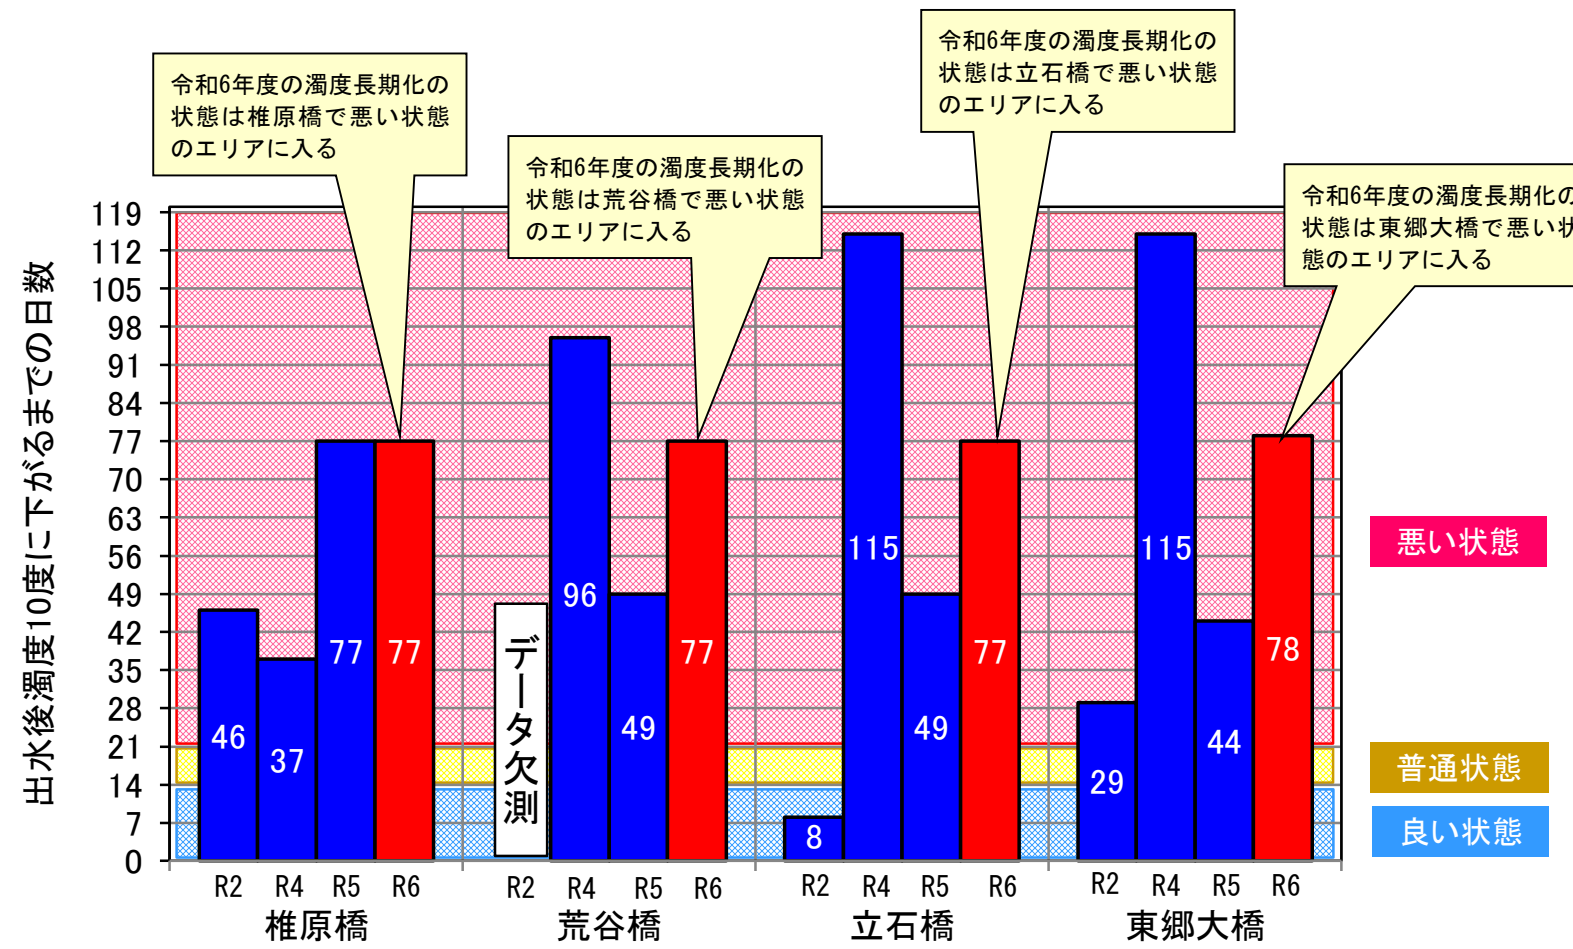
図14-5 濁水長期化の状況

水質（濁水長期化）の状態評価は、出水後の濁水は一般的に2～3週間程度で平常時の状態に回復するといわれることから、**図14-5に示すとおり、2～3週間（14～21日）を「普通状態」とし、それより短い期間の場合は「良い状態」、長い期間の場合は「悪い状態」と設定して、濁度10度（一ツ瀬川水系で用いられている濁度基準）まで下がる期間に着目して評価する。**対象洪水は台風10号洪水とした。

令和6年度の**結果は、椎原橋、荒谷橋、立石橋、東郷大橋で濁水長期化の目安の期間（2～3週間：10度以下）の範囲を上回っている。**

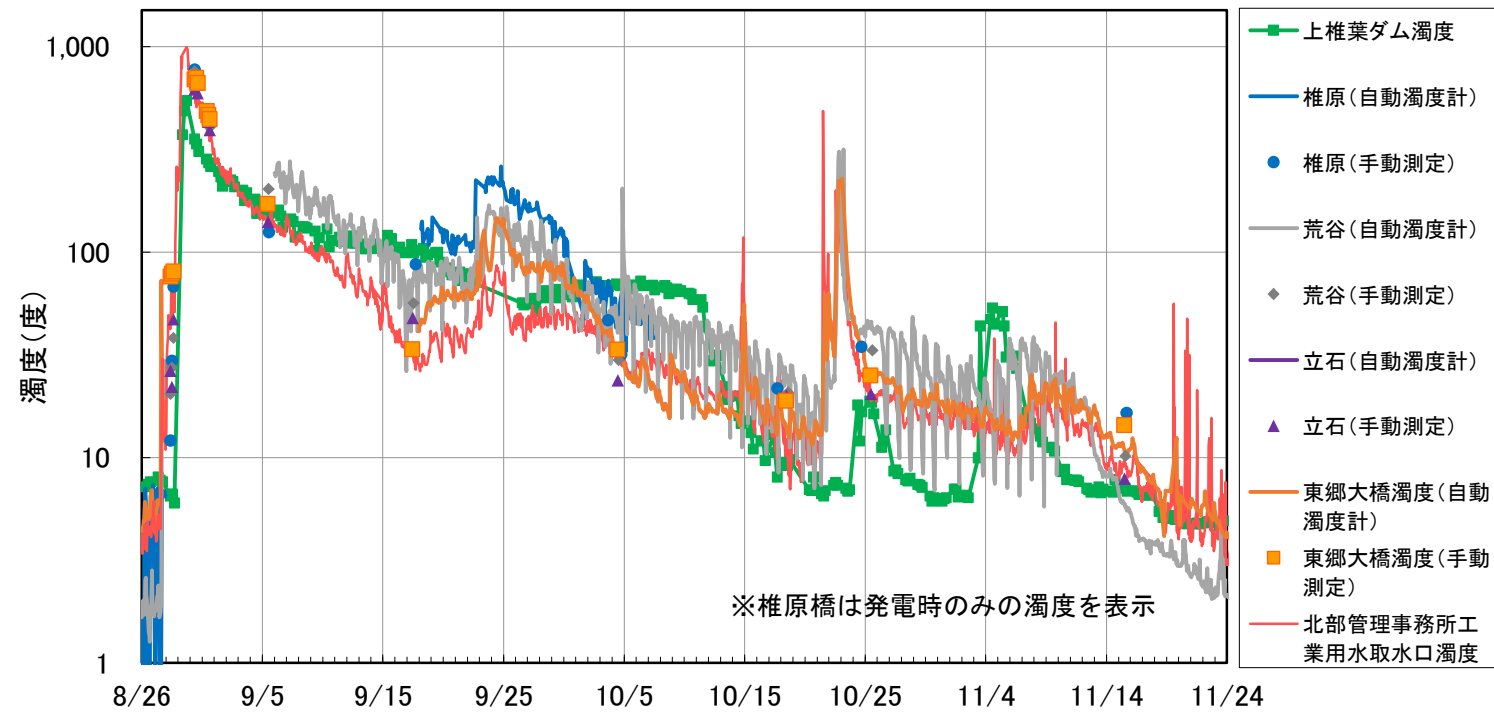
濁度時系列データ

令和6年度の台風10号の出水（8月28～29日）を含む8/26～11/24に濁度観測を実施している。  
自動計測・手動計測の観測データを用いて、上流～下流における濁度のピーク発生時間の時系列変化を整理した。（尾前、上福良、立石地点の自動濁度計は欠測のためデータなし。）

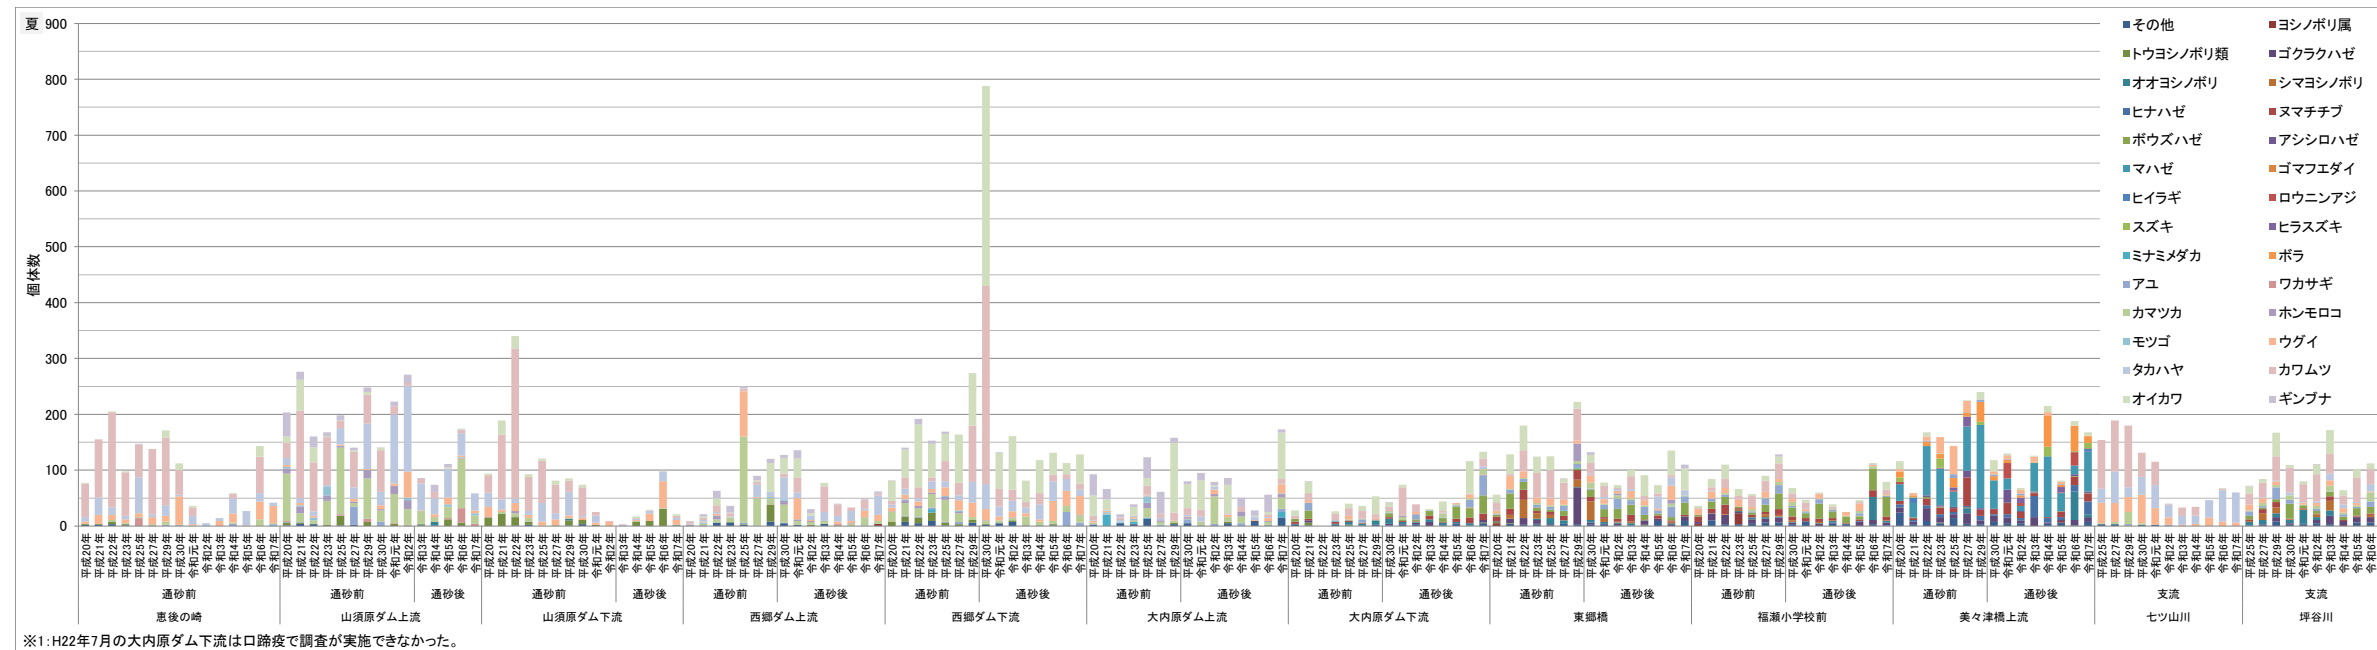
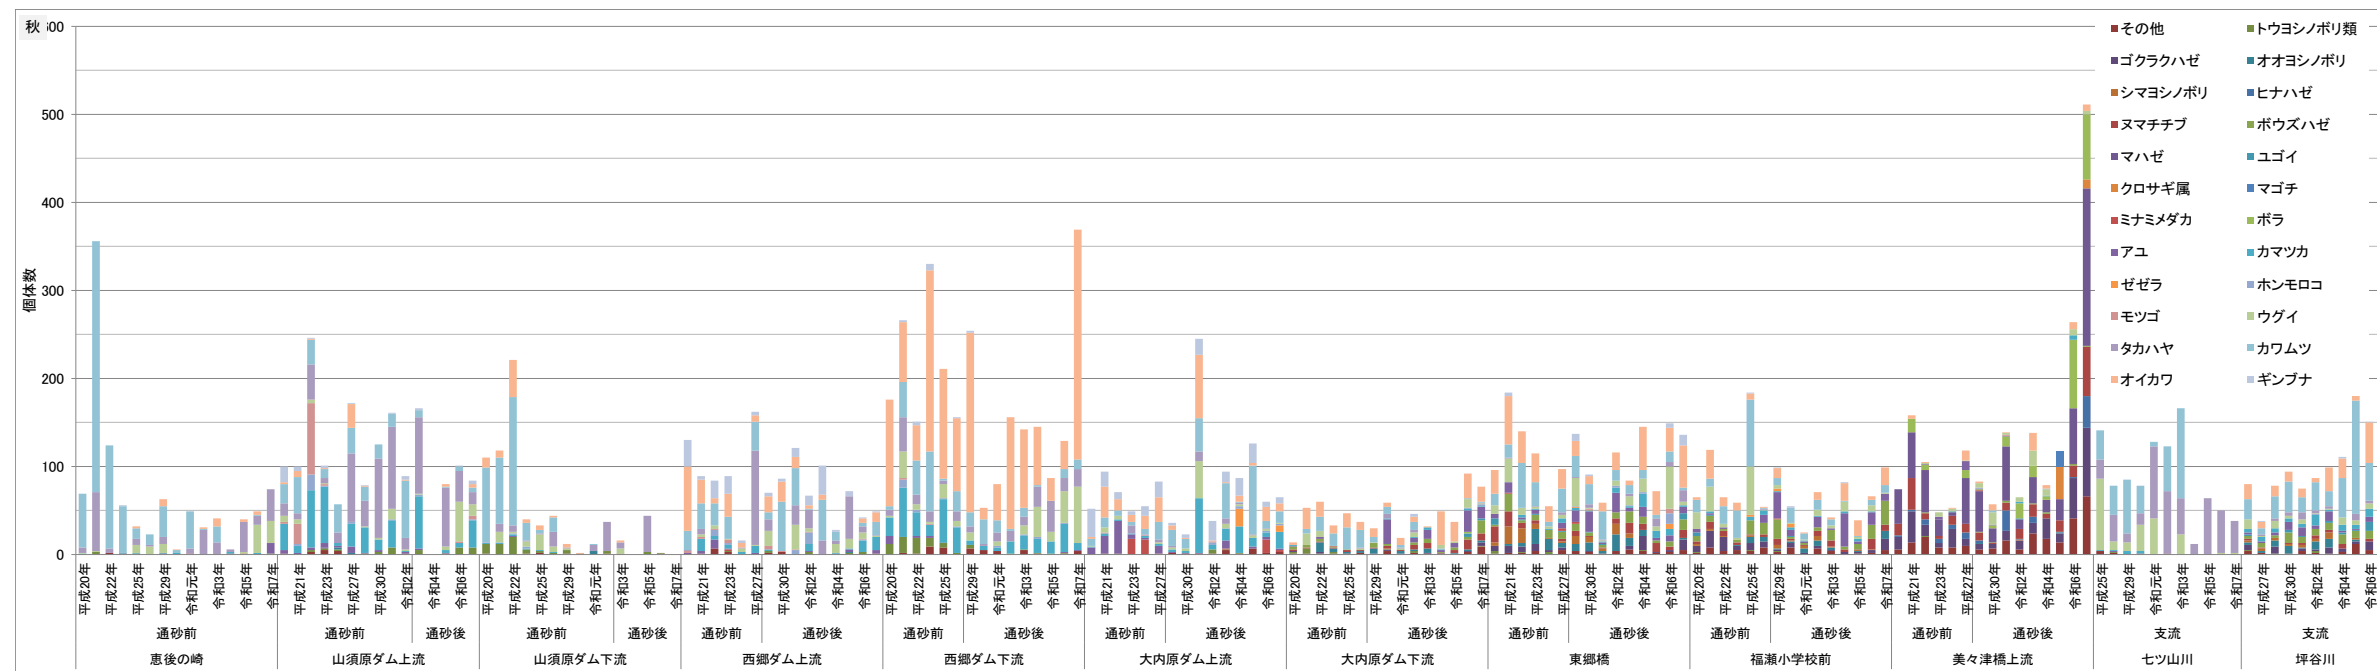
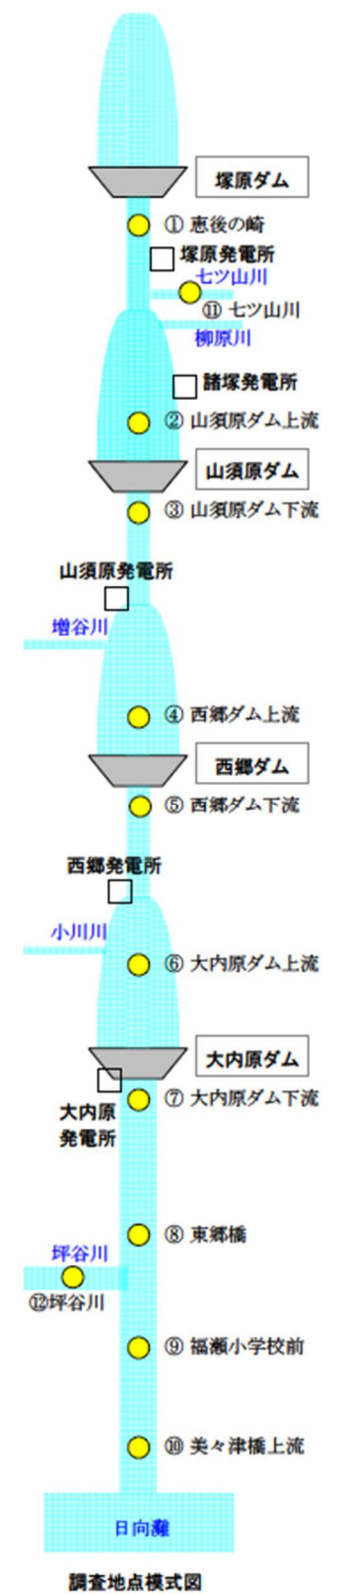
図14-6 魚類調査の結果概要

令和7年度の魚類調査は、山須原ダム貯水池上流～美々津橋（合計12箇所）において、夏季（令和7年8月）及び秋季（令和7年10月）の2回実施された。

優占種は、上流からタカハヤ・カワムツ→オイカワ→マハゼと遷移しており、令和7年度も同様の傾向を示している。
