耳川水系総合土砂管理に関する評価・改善委員会

第14回 山地・ダム・河道・河口海岸ワーキンググループ

問題・課題評価資料【ダム領域】

令和8年3月16日

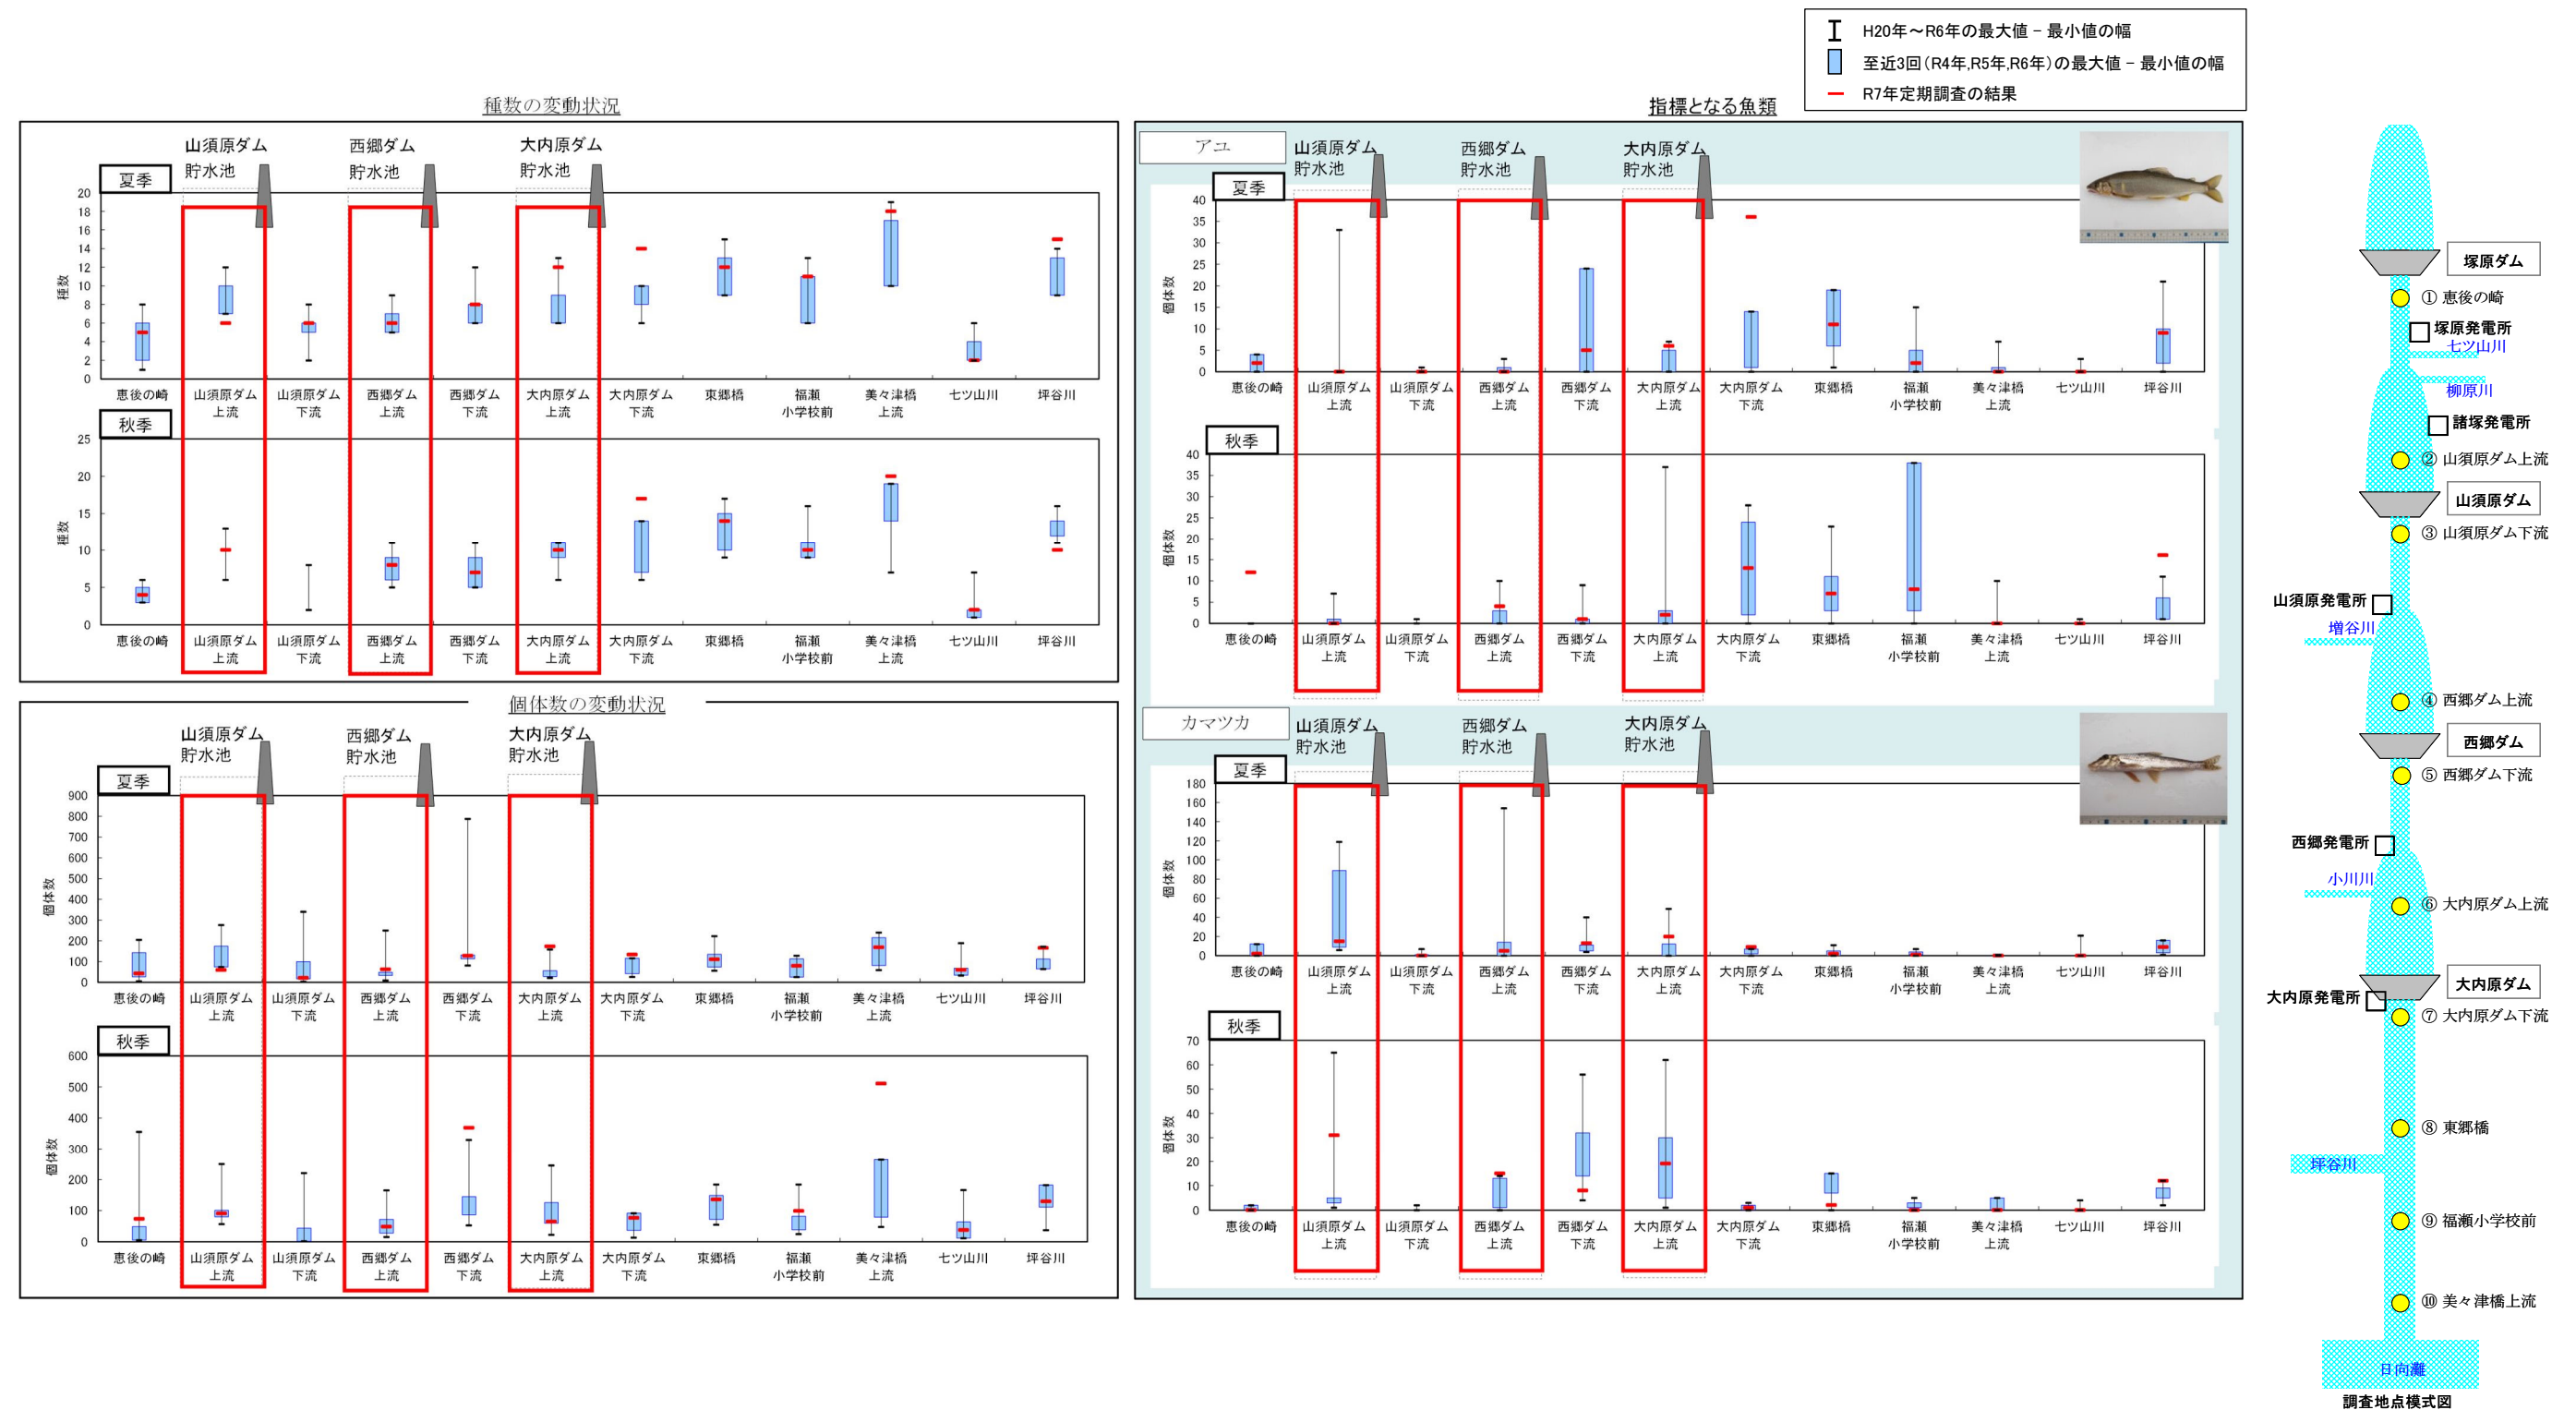
**アユの個体数は、至近3回の調査結果と比較すると、大内原ダム上流(夏季)、西郷ダム上流(秋季)で増加傾向が確認されたが、それ以外は変動幅の範囲内にある。**

**カマツカの個体数は、至近3回の調査結果と比較すると、大内原ダム上流(夏季)、山須原ダム上流(秋季)、西郷ダム上流(秋季)で増加傾向が確認されたが、それ以外は変動幅の範囲内にある。**

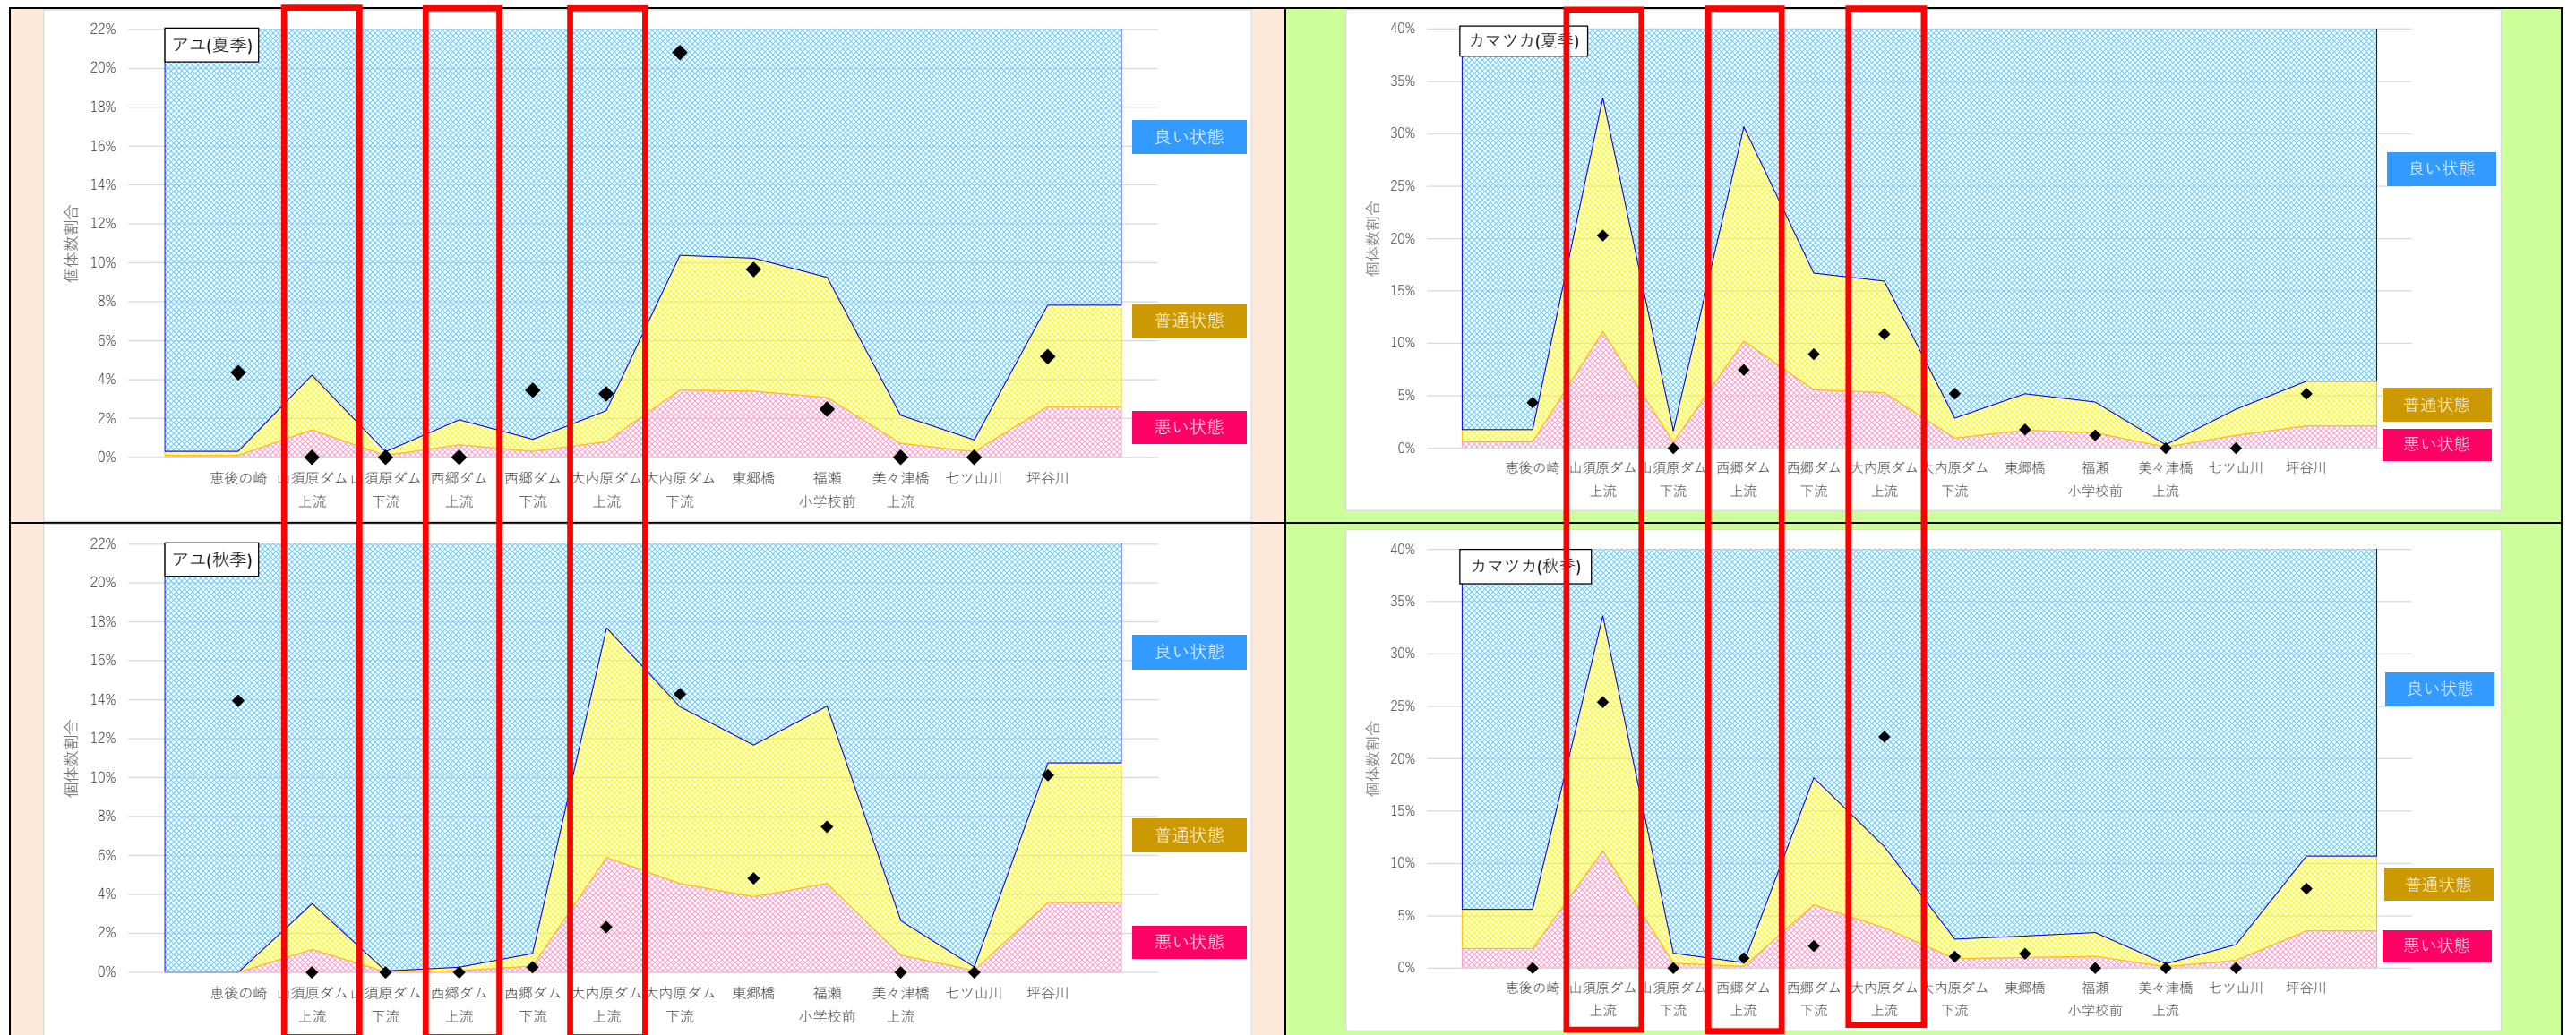
図14-7 魚類生息状況の評価

魚類の状態評価は、これまでの調査結果をもとにアユ・カマツカの全個体数(夏季・秋季)に占める割合を基準値（H20～R3平均値の50%増減を普通状態）として評価する。

ダム湖内の調査地点3地点の調査結果から悪い状態が最多であるため、悪い状態と評価される。

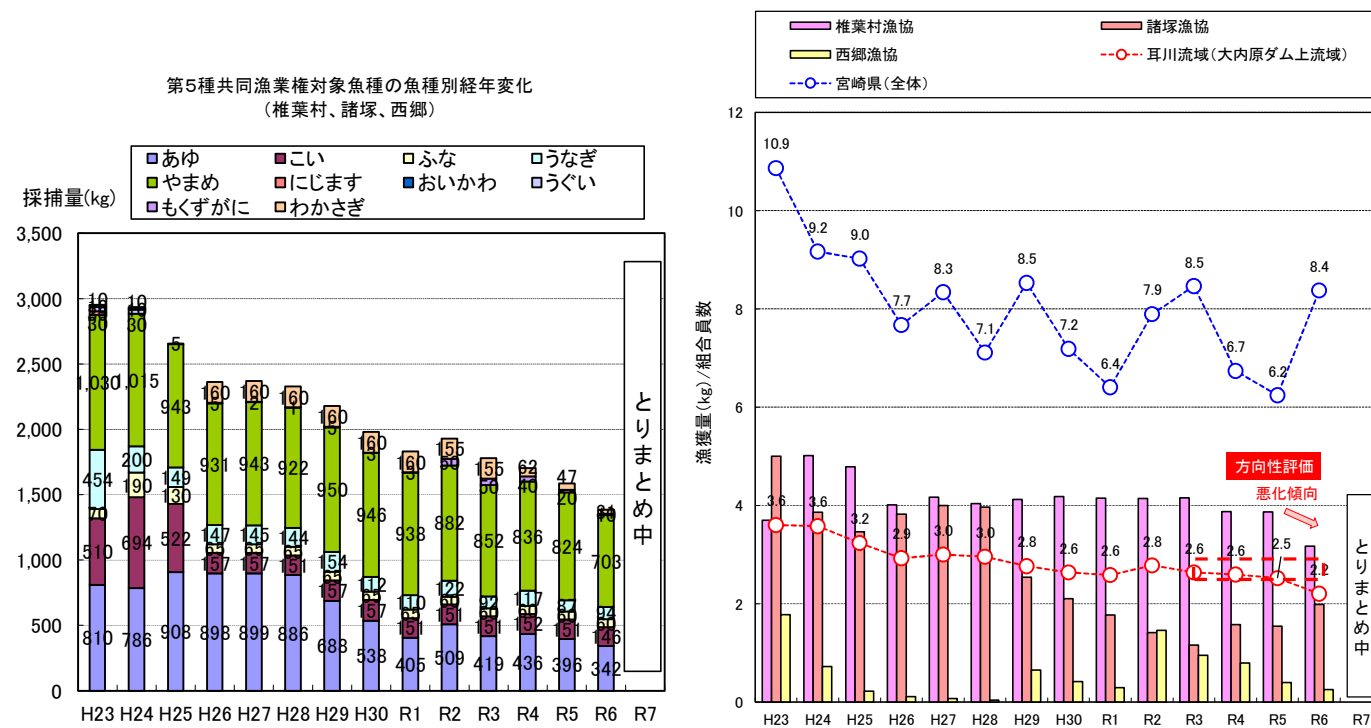
図14-11 漁獲量（内水面）

**令和6年の内水面の組合員1人あたりの漁獲量は、至近3年間（令和3年～令和5年度）の変動幅を下回っている。** 組合員一人当たりの漁獲量は、宮崎県全体と比較すると、宮崎県全体と比較して耳川流域（大内原ダム上流域）では変動が小さい。

なお、参考までに宮崎県全体と比較した耳川流域（大内原ダム上流域）の漁獲量と組合員数の推移を図14-11に示す。全体的に宮崎県全体とほぼ同じような傾向（減少）となっている。

ダム領域の漁獲量の方向性評価は、**図14-11に示すとおり、椎葉村漁協、諸塚漁協、西郷漁協における漁獲量の集計結果を用いて、至近3年間と比較して評価する。**

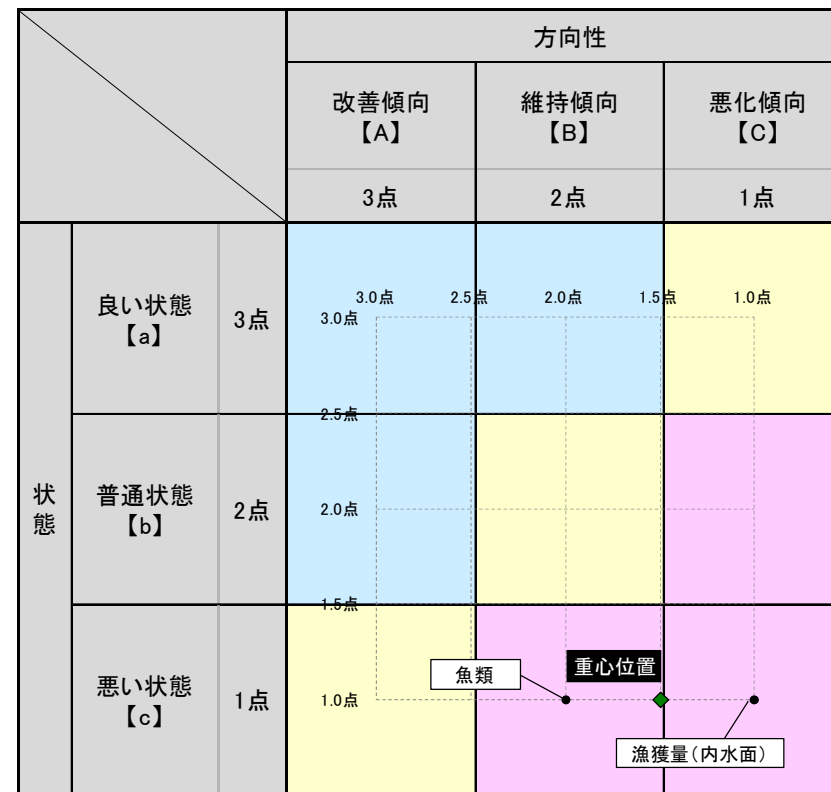
問題・課題	
(14)生物生息生育環境の変化

モニタリング項目	方向性				状態					
	ランク	点数	重み付け	点数	ランク	点数	重み付け	点数		
1			今年度調査未実施のため、今回WGでの評価対象外							
6	B	2	×	1	2	c	1	×	1	
7			ダム貯水池内の底生動物は、第1回中間とりまとめにおけるモニタリング見直しにより、令和3年度から調査取りやめとなったことから評価対象外							
8			ダム貯水池内の付着藻類は、第1回中間とりまとめにおけるモニタリング見直しにより、令和3年度から調査取りやめとなったことから評価対象外							
30			ヒアリングは評価対象外(点数化しない)							
6	C	1	×	1	1	c	1	×	1	
小 計		-	-	×	2	3	-	-	×	2
重心(加重平均)		3/2= 1.5点			2/2= 1.0点

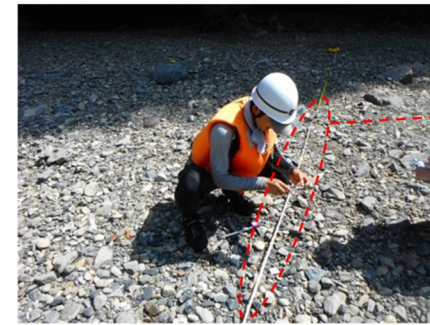
広範囲の河床材料の粒径分布を調査する方法。河床上に巻尺等で直線を張り、一定間隔(河床材料の最大粒径以上)で下にある材料を採取する。

河床上に巻尺等で直線を張り、一定間隔のマークの直下にある材料の粒径を測る方法

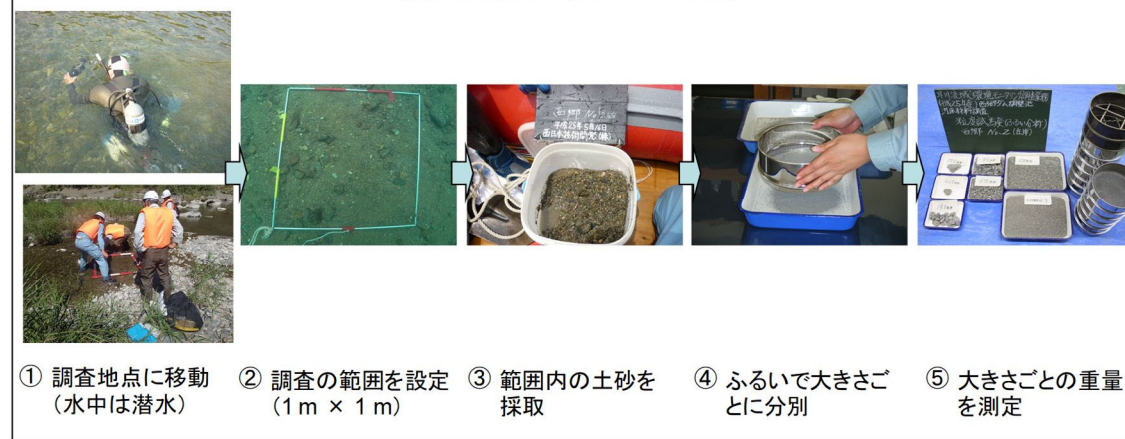
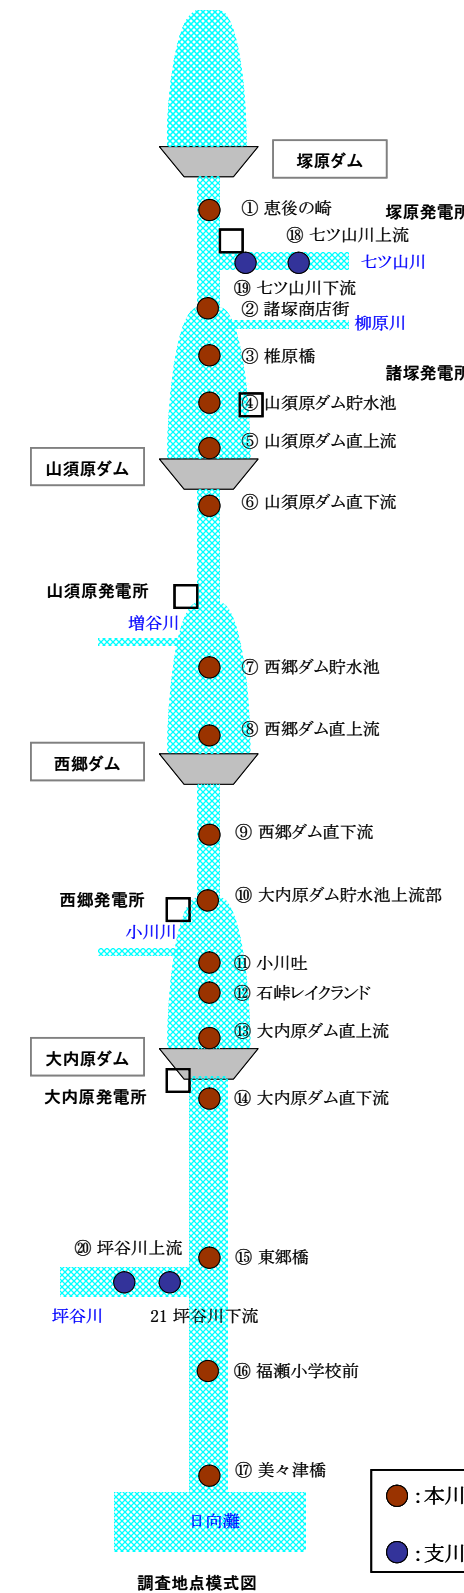
図15-1 河床材料調査概要

細かい土砂の粒径分布を調査する方法。調査範囲(1m×1m)を設定し、範囲内の土砂を採取する。採取した試料は、ふるいを用いて大きさ毎に分類する。

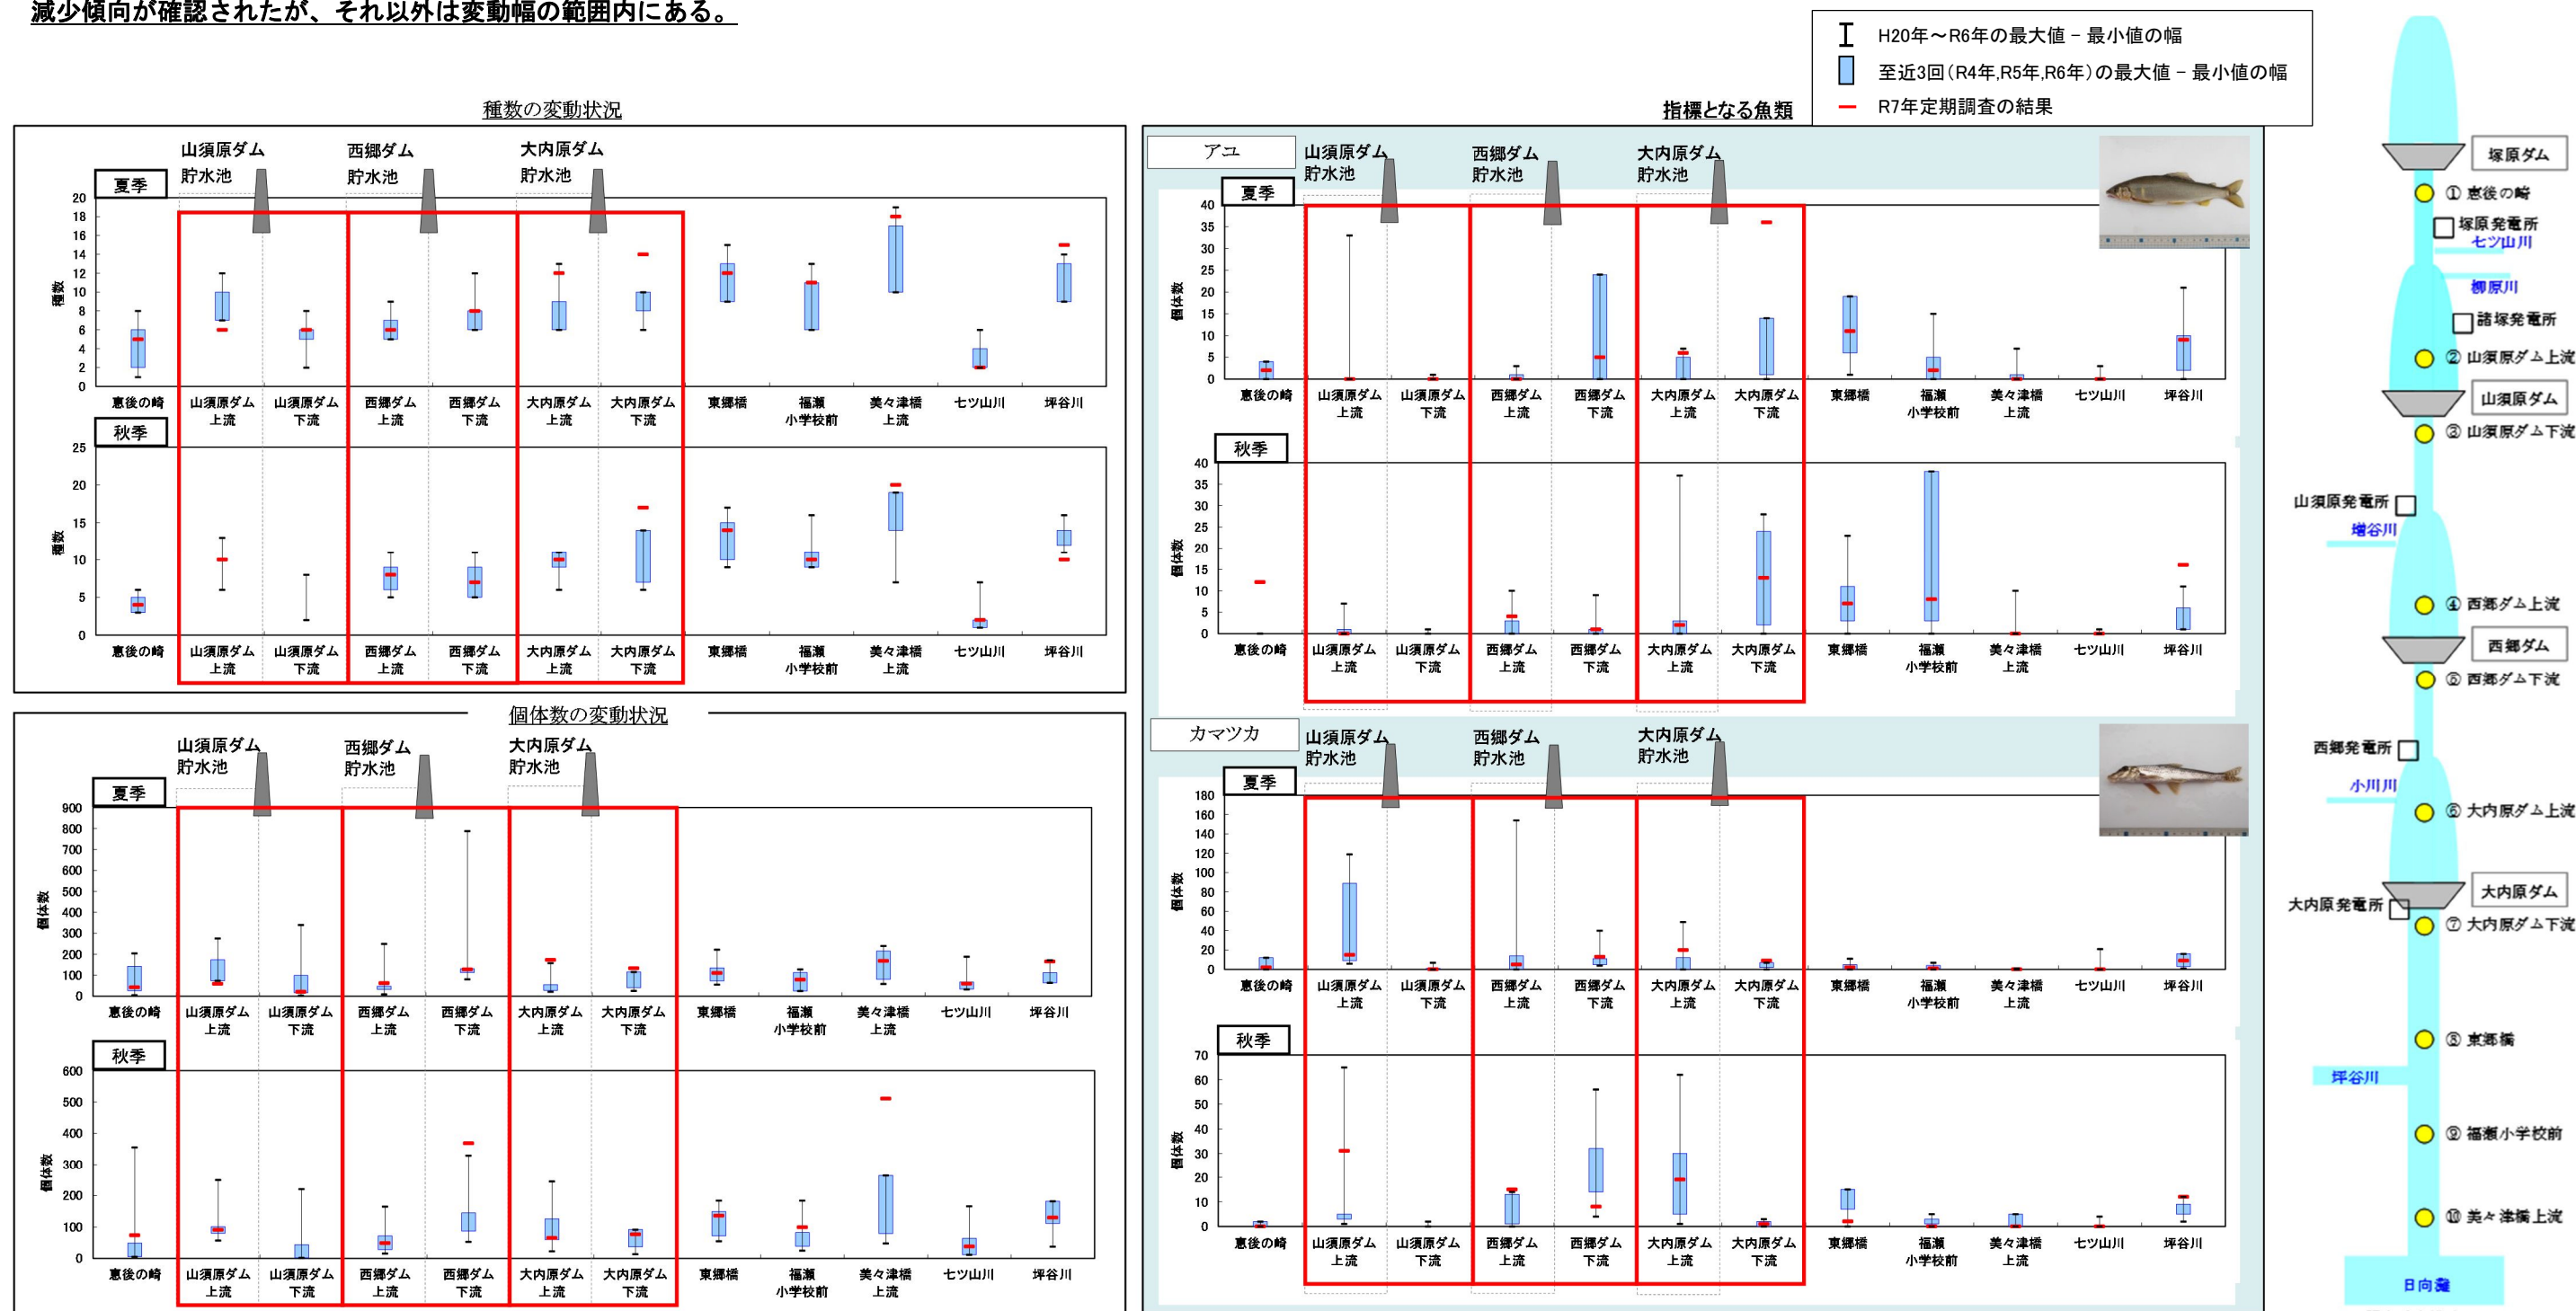
図15-2 魚類生息状況の評価

**カマツカの個体数は、至近3回の調査結果と比較すると、西郷ダム下流 (夏季)、大内原ダム上流 (夏季)、大内原ダム下流 (夏季)、山須原ダム上流 (秋季)、西郷ダム上流 (秋季) で増加傾向が、西郷ダム下流 (秋季) で減少傾向が確認されたが、それ以外は変動幅の範囲内にある。**

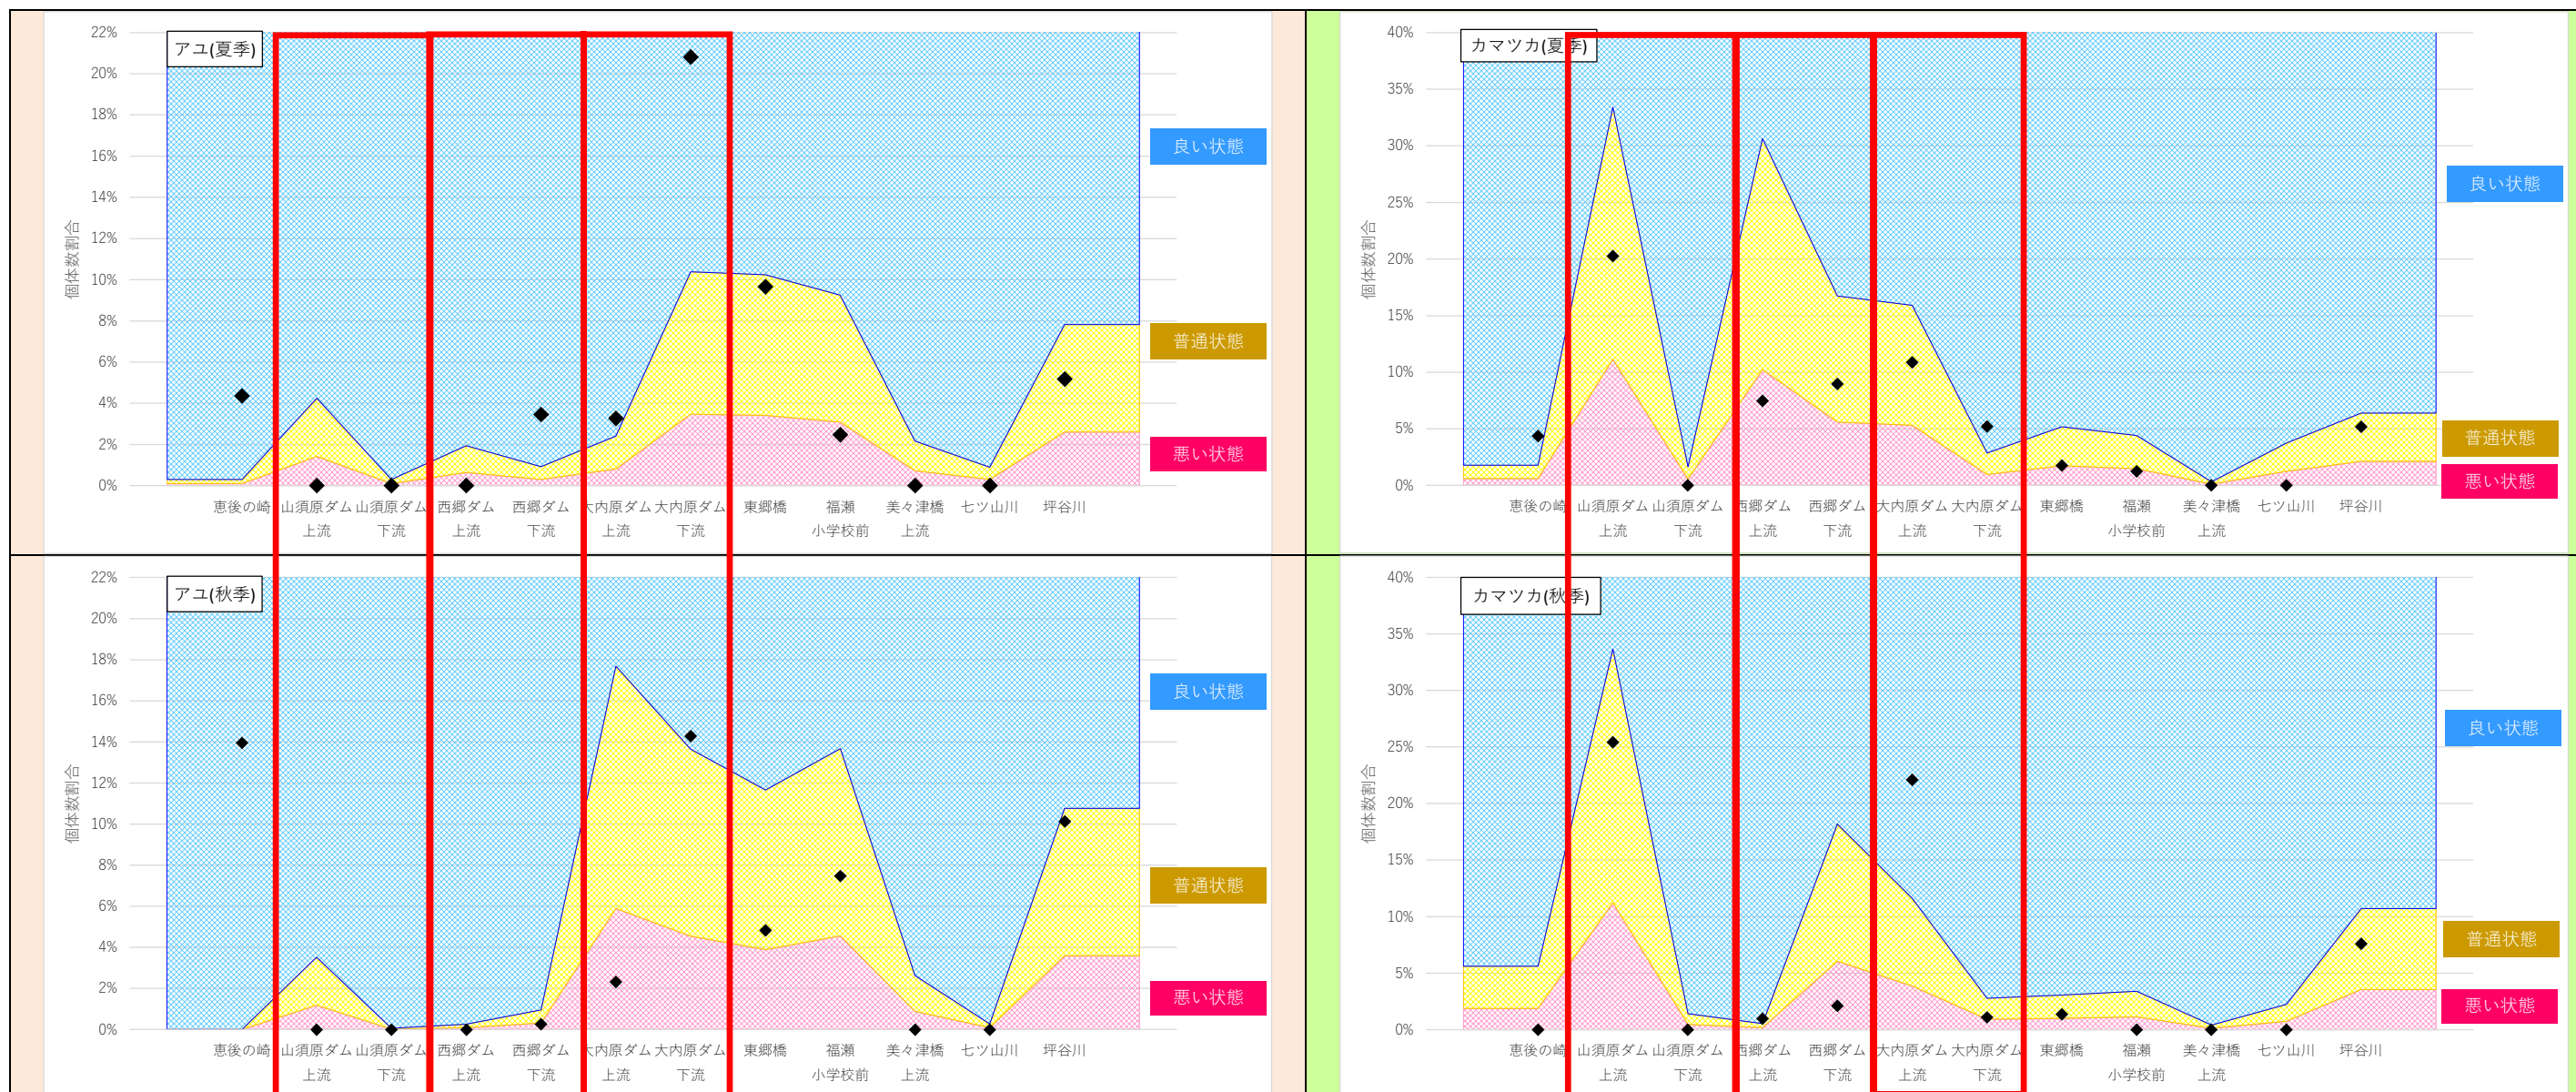
図15-3 魚類生息状況の評価

ダム上下流の調査地点3地点の調査結果から悪い状態が最多であるため、悪い状態と評価される。

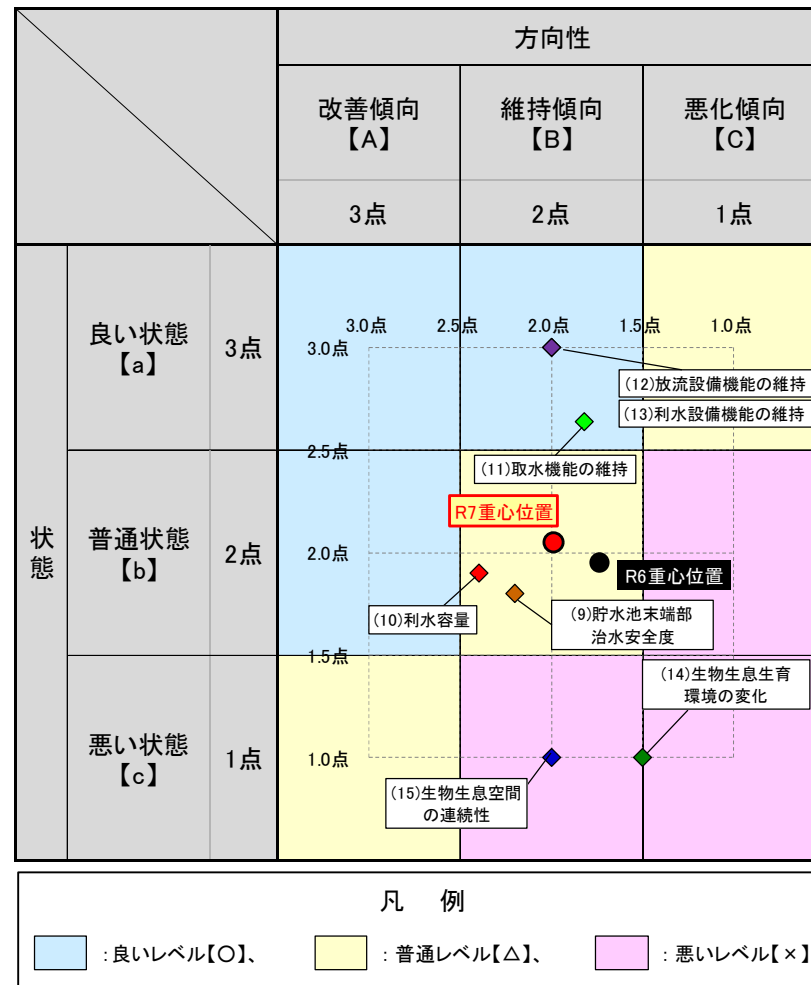
## R7 ダム領域の総合評価シート

総合土砂管理上の問題・課題	評価点	
	方向性	状態
(9) 貯水池末端部(貯水池への河川流入部)治水安全度	2.2	1.8
(10) 利水容量	2.4	1.9
(11) 取水機能の維持	1.8	2.6
(12) 放流設備機能の維持	2.0	3.0
(13) 利水設備機能の維持	2.0	3.0
(14) 生物生息生育環境の変化	1.5	1.0
(15) 生物生息空間の連続性	2.0	1.0
R7重心	2.0	2.0
R6重心	1.7	2.0

ダム領域の総合評価：普通レベル【△】	
方向性	B <ul style="list-style-type: none"> <li>改善傾向の問題・課題は、令和7年度は見られない。</li> <li>悪化傾向の問題・課題は、「生物生息生育環境の変化」である。</li> <li>それ以外の問題・課題は、維持傾向と評価される。</li> <li>以上より、ダム領域の問題・課題の方向性は、総合的に維持傾向【B】と評価される。</li> </ul>
状態	b <ul style="list-style-type: none"> <li>良い状態の問題・課題は、「取水機能の維持」、「放流設備機能の維持」、「利水設備機能の維持」である。</li> <li>悪い状態の問題・課題は、「生物生息生育環境の変化」、「生物生息空間の連続性」である。</li> <li>それ以外の問題・課題は、普通状態と評価される。</li> <li>以上より、ダム領域の問題・課題の状態は、総合的に普通状態【b】と評価される。</li> </ul>
