地域特性に応じた整備で 住民の不安を解消！

大淀川水系瓜田川 被害状況

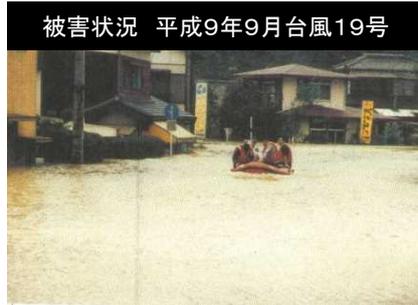
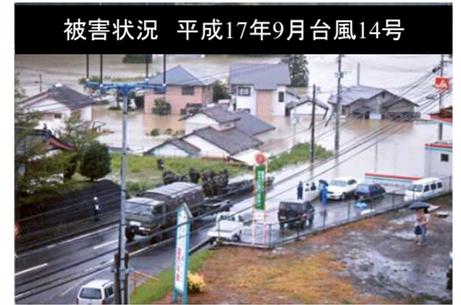
瓜田川流域では、これまで
平成9年 平成16年 平成17年の
出水で浸水被害が発生。
浸水被害の常襲地区であった。

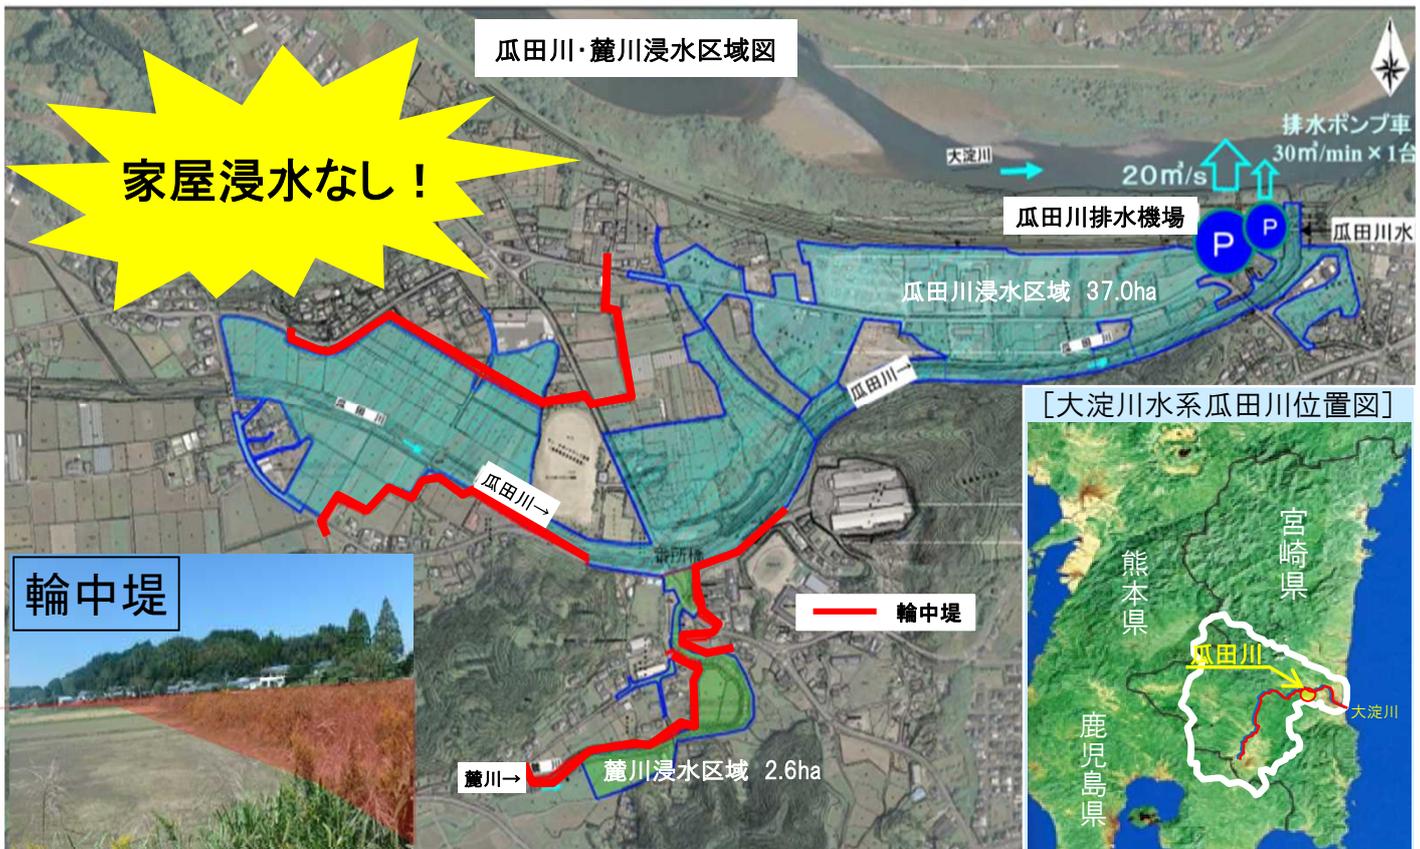
令和元年7月の豪雨 輪中堤等で家屋の浸水被害を解消!!

平成9年と同規模の降雨であったが、輪中堤と瓜田川排水機場の一体整備などにより、平成9年出水の浸水戸数151戸が、今回は、0であった。

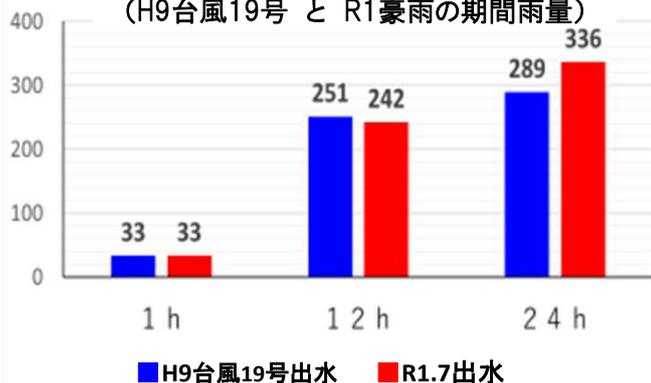
雨量比較

(H9台風19号 と R1豪雨の期間雨量)

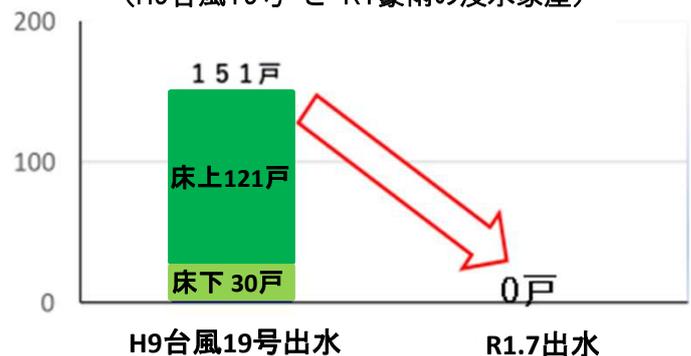
浸水家屋数比較

(H9台風19号 と R1豪雨の浸水家屋)
