## 自転車道先進地事例の報告

### 目 的

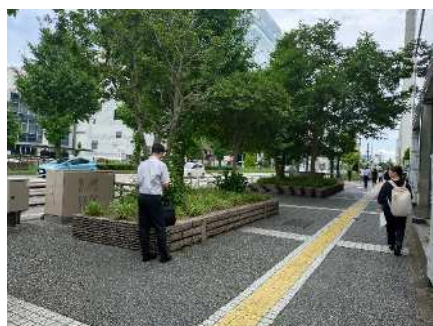
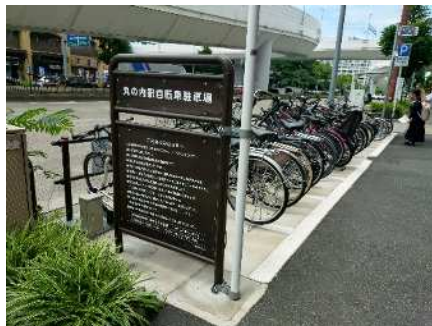
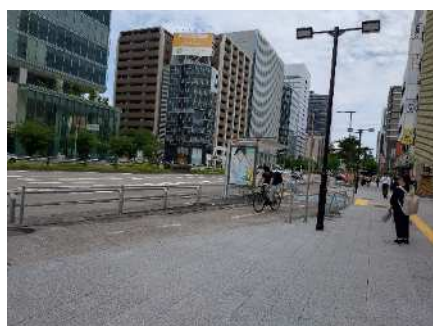
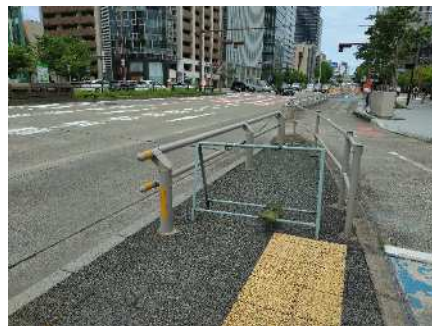
#### 愛知（交通管理者への聞き取り）

- ・今のところ自転車同士の大きな事故の報告はなく、特に改善の要望はない
- ・交差点部では歩道に合流させることで安全確保（4隅を歩行者自転車通行可）
- ・バス停手前には注意喚起マーク
- ・駐輪場の設置（市が民間に委託30分まで無料）
- ・塗装による路面着色を多用していたが、剥がれており景観上に問題あり
- ・駐輪場は自転車道から直接入れるものが多く、歩道への通り抜けはできないように工夫されていた

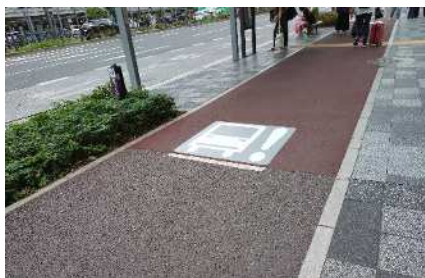
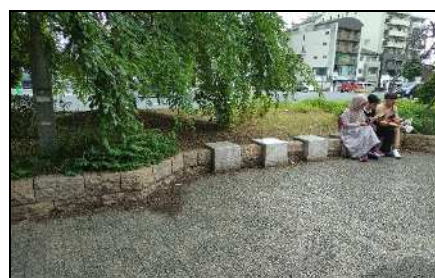
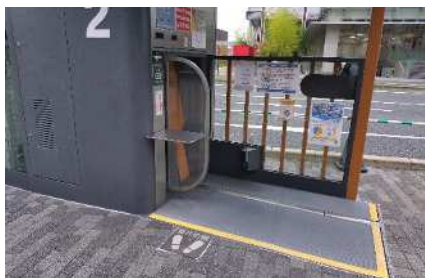
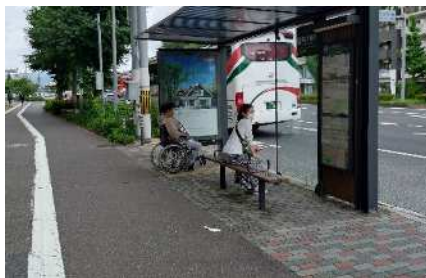
## 京都（レンタサイクル試走）

- ・ 2 m幅の自転車道（双方向）を走行したが、特に大きな危険は感じなかった
- ・ 交差点部では歩道に合流させることで安全確保（歩行者自転車通行可）
- ・ 乗入れ部は舗装色に違いを設けていた（注意喚起？）
- ・ 少ないながらも駐輪スペースも確保されていた（格納式の駐輪場もあり）
- ・ 信号待ちの際、自転車通行者の待機場所が分からず、横断してくる自転車や歩行者と錯綜した
- ・ 縦断勾配のある区間や自転車道が一直線となっていない区間もあったが、特に走行性の問題は感じない

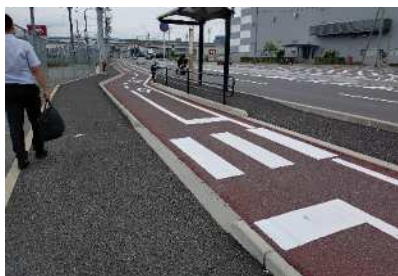
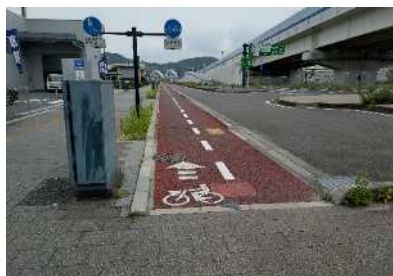
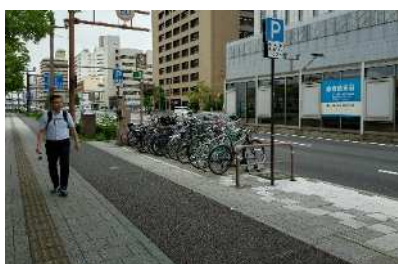
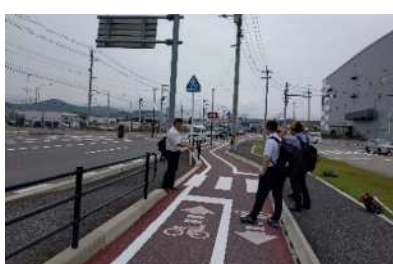
## 広島（道路管理者への聞き取り）

- ・ 自転車道のバス停横断帯（線幅40cm）「県警の意思決定あり」
- ・ 交差点部では歩道に合流させることで安全確保（歩行者自転車通行可）
- ・ 自転車道にセンターラインを設置（視察先では広島のみ）
- ・ 車道と自転車道間には4cmの段差を確保
- ・ 自転車道において、ペダルあたらない縁石を採用している
- ・ 駐輪場の設置（市が民間に委託、30分まで無料）
