令和 5 年 1 2 月 1 4 日  
宮崎県木材利用技術センター

## 試 験 報 告（ 詳 細 ）

| 品名及び数量 | M L T 耐力壁 「標準型」仕様 （計 3 体） |
| 依頼項目 | 壁せん断試験 |

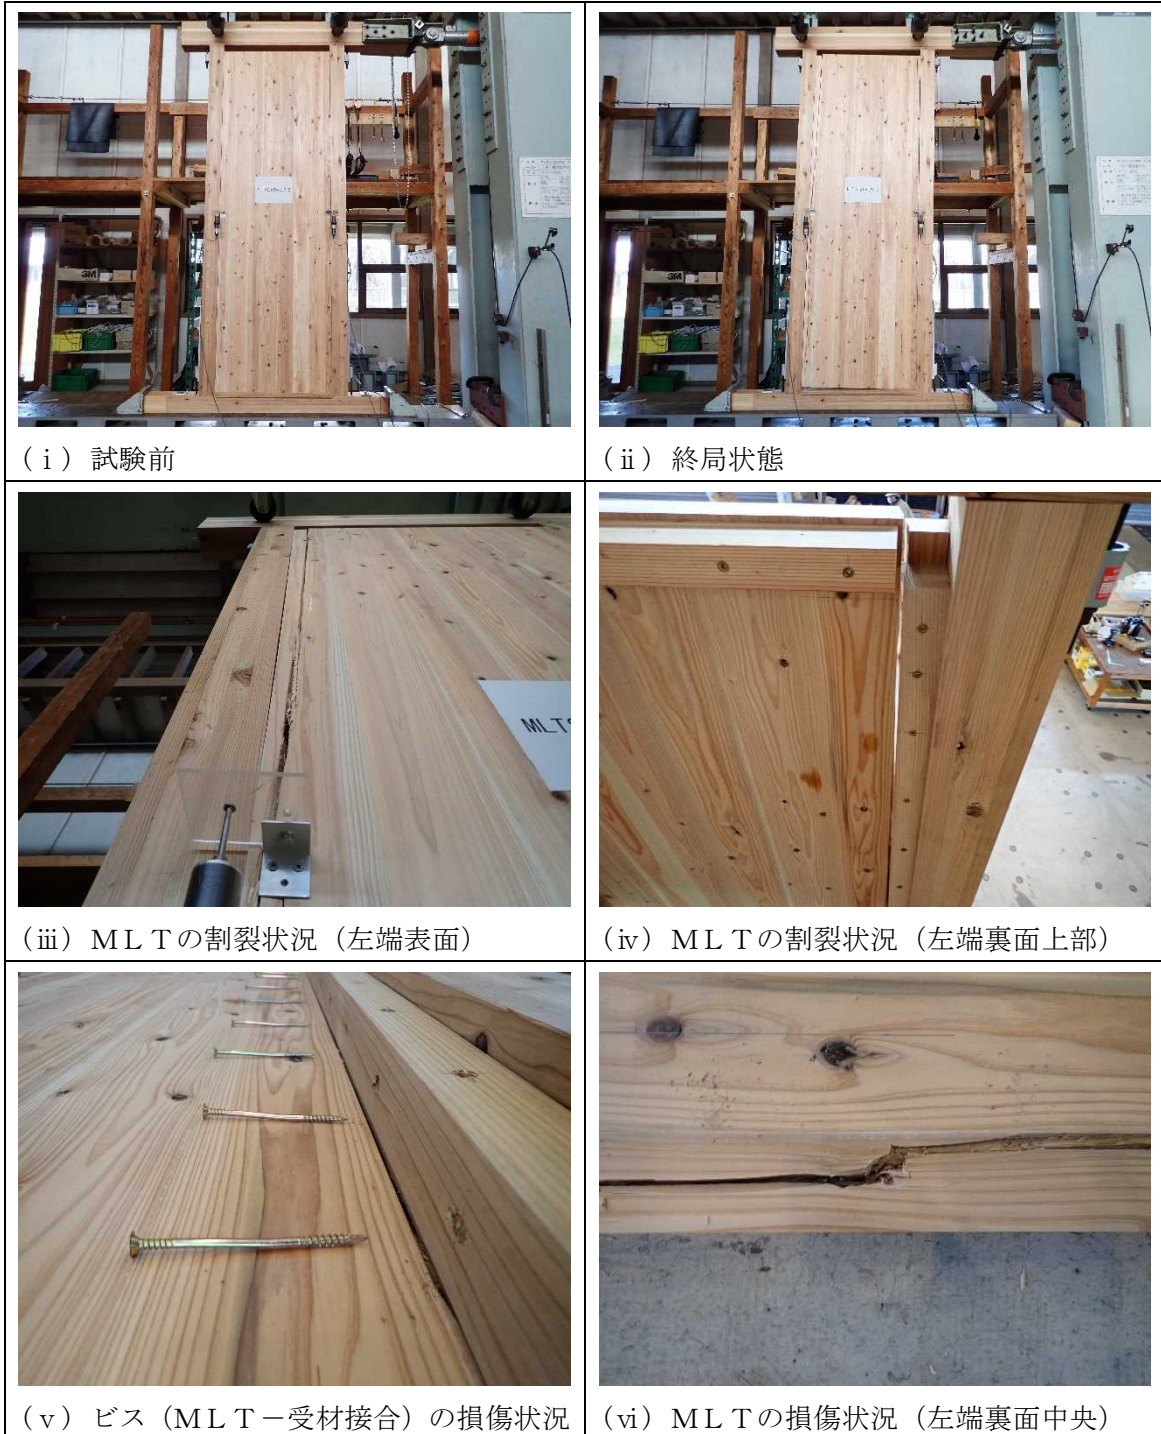
写真 2 標準型－2 試験体の破壊性状

標準型－2 試験体の破壊性状を写真 2 に示す。

試験体は  $1/30\text{rad}$  時に最大荷重に到達し、その後は大きく荷重が低下した。 $1/75\text{rad}$  時に MLT 左端上部の幅はぎ部（受材端部とも重なる）からひび割れが生じ、MLT 左端中央部付近からその位置がビス部に移り全体が割裂して終局に至った。また、MLT を接合するビスの曲がりが見られた。

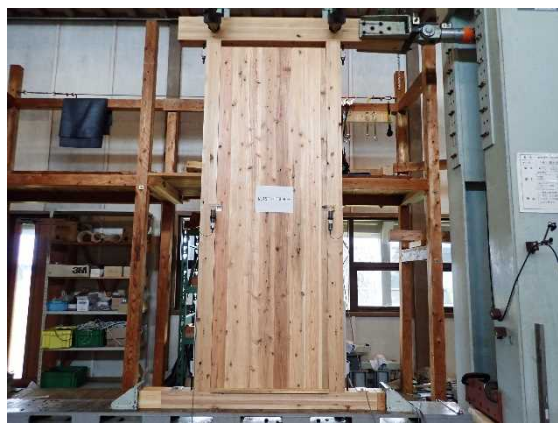
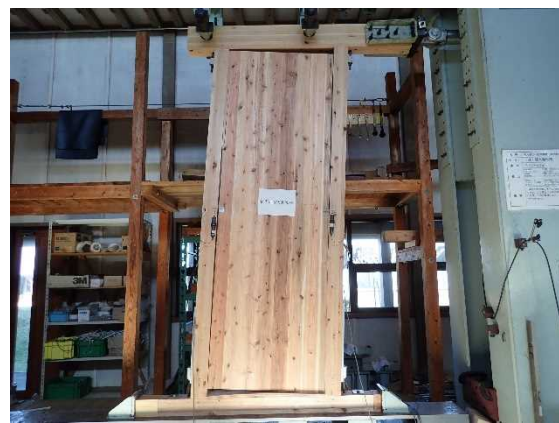
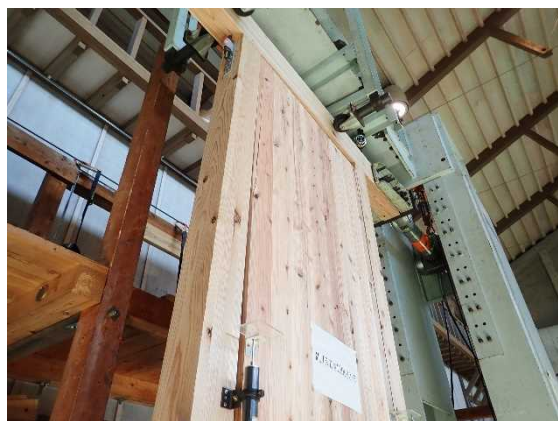
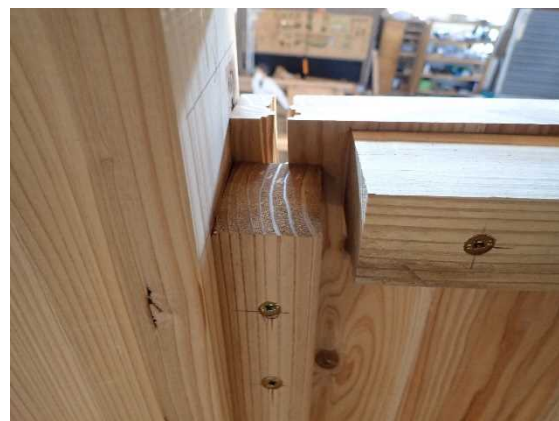
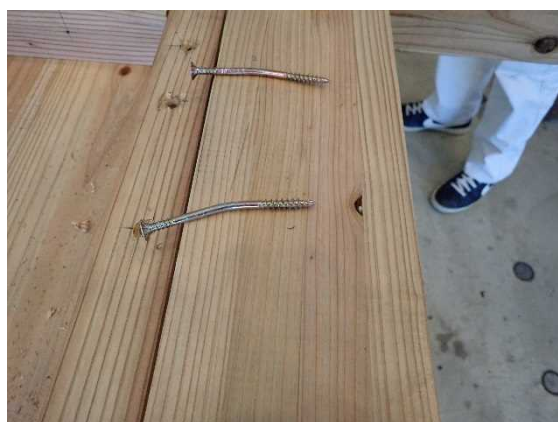
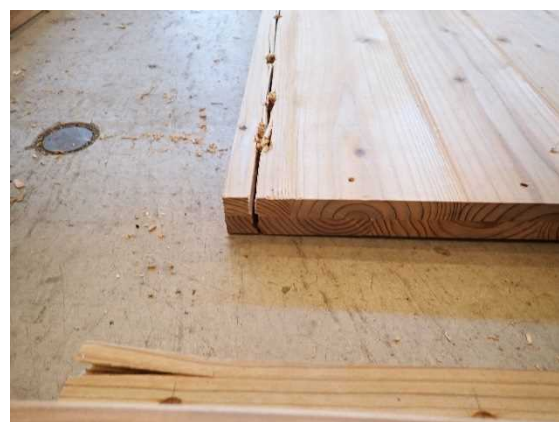
写真3 標準型－3 試験体の破壊性状

標準型－3 試験体の破壊性状を写真3に示す。

試験体は最大荷重到達後徐々に荷重が低下し、ML T左端においてビスの引き抜けにより終局に至った。1/75rad 時にML T左端上部及び右端上部のビス部からひび割れが生じたが、ひび割れ部分は限定的であった。また、ML Tを接合するビスの曲がりが見られた。

(i) 試験前

(ii) 終局状態

(iii) ML Tの割裂とビスの引き抜け状況（左端表面）

(iv) ML Tの割裂状況（右端裏面上部）

(v) ビス（ML T－受材接合）の損傷状況

(vi) ML Tの損傷状況（左端裏側上部）
