第14回 耳川水系総合土砂管理に関する評価・改善委員会

問題・課題評価資料【山地領域】

令和7年7月28日

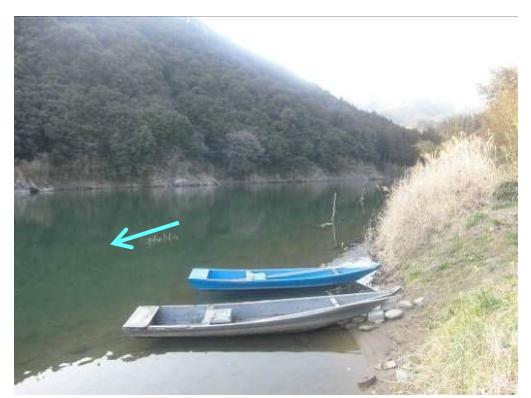
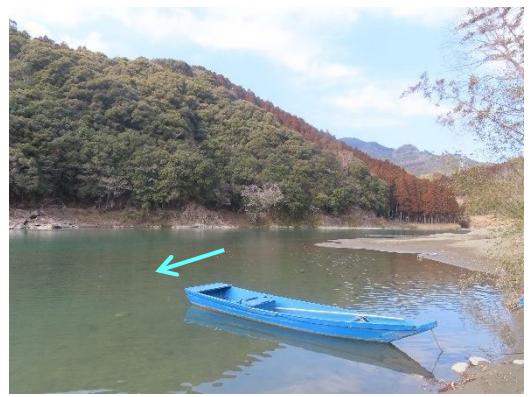
図 1-11(2) 横断測量結果（治水安全度の評価対象箇所）

測線位置	河川横断測量結果	【写真】 NO.16八重原橋下流湾曲部（上流側） 現地確認による堆積状況調査
④17K800 河床掘削 (白浜地区)

<p>17K800</p> <p>堆積傾向 (Accumulation trend)</p> <p>(拡大) (Zoomed-in view)</p> <p>堆積傾向 (Accumulation trend)</p> <p>1.25 WL=25.29</p> <p>R7.1.25 WL=24.97</p> <p>Legend:</p> <ul style="list-style-type: none"> 令和 7年 1月測量 令和 6年 1月測量 令和 5年 2月測量 令和 4年 1月測量 令和 3年 1月測量 令和 2年 1月測量 平成31年 1月測量 平成30年 1月測量 平成28年11月測量 平成27年11月測量 平成26年12月測量 平成26年1月測量 平成24年12月測量 平成24年1月測量 平成24年12月測量

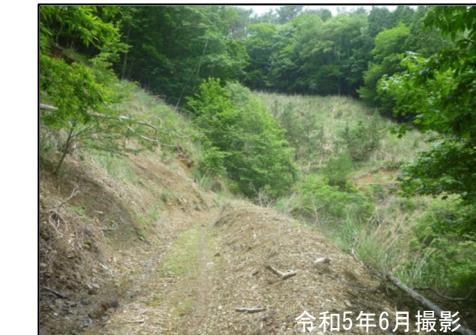
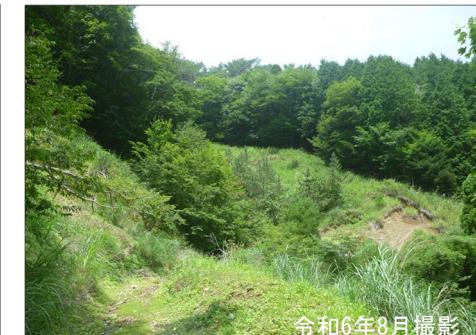
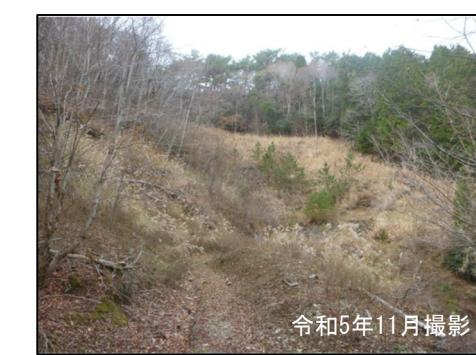
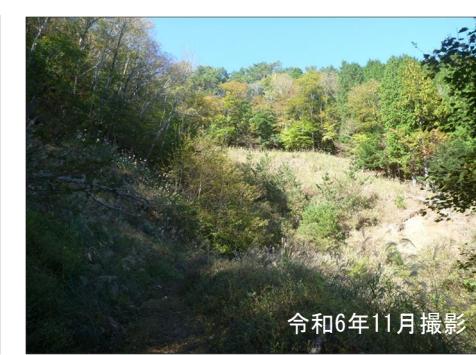
総合土砂管理上の問題・課題	ヒアリング項目		ヒアリング先	方向性		状態		評価結果の具体的理由		
				至近3年間(R3年～R5年)と比較して、今年度は改善されているか		平成17年台風14号襲来前(H11～13年)と比較して、今年度はどの状態か				
	項目	評価の視点		改善	維持	悪化	良い	普通	悪い	
・崩壊地からの土砂流出	崩壊地の状況 ^(注1)	(雨の割には)山の崩壊地が増加していないか、	森林管理署			○		○		R4年の崩壊地がR6の台風で拡大した箇所もあった。若干悪い方向かと思われる(方向性)。
			森林組合(美郷支所)		○				○	R4やR6の台風でいけない箇所もあり。全体を把握できていないが、各支所ごとに想定するとのような評価。
			森林組合(諸塙支所)		○				○	R4やR6の台風でいけない箇所もあり。全体を把握できていないが、各支所ごとに想定するとのような評価。
			森林組合(椎葉支所)			○			○	R4やR6の台風でいけない箇所もあり。全体を把握できていないが、各支所ごとに想定するとのような評価。
	裸地の状況 ^(注2)	荒廃地等による影響 荒廃地等による裸地が増加していないか、	森林管理署		○		○			緑化等をすすめているので荒廃地の裸地は減少している(状態)。
			森林組合(美郷支所)		○				○	民間業者が伐採した箇所をすべて把握することが難しいので植栽が追いついていない。
			森林組合(諸塙支所)		○				○	民間業者が伐採した箇所をすべて把握することが難しいので植栽が追いついていない。
			森林組合(椎葉支所)		○		○			民間業者が伐採した箇所をすべて把握することが難しいので植栽が追いついていない。
鹿の食害による影響	鹿の食害による影響 鹿の食害により下草がなくなり、土砂が流出しやすい環境が増加していないか、	鹿の食害により下草がなくなり、土砂が流出しやすい環境が増加していないか、	森林管理署		○		○			対策を順次行っているので食害は減少していると思われる(状態)。
			森林組合(美郷支所)		○				○	食害は増えてきている。

写真1-1 崩壊跡地の植生状況
(令和5年6月撮影)

写真1-2 崩壊跡地の植生状況
(令和6年8月撮影)

写真1-1 崩壊跡地の植生状況
(令和5年11月撮影)

写真1-2 崩壊跡地の植生状況
(令和6年11月撮影)

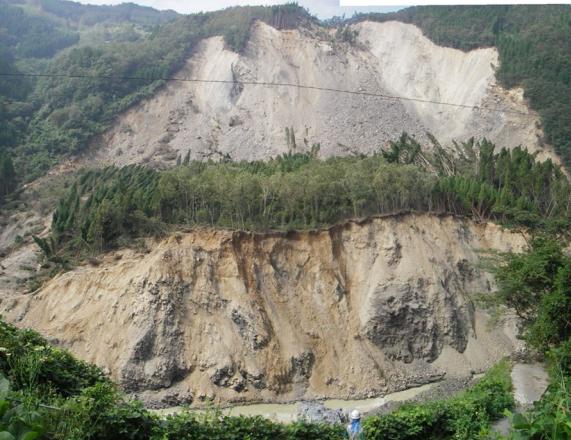
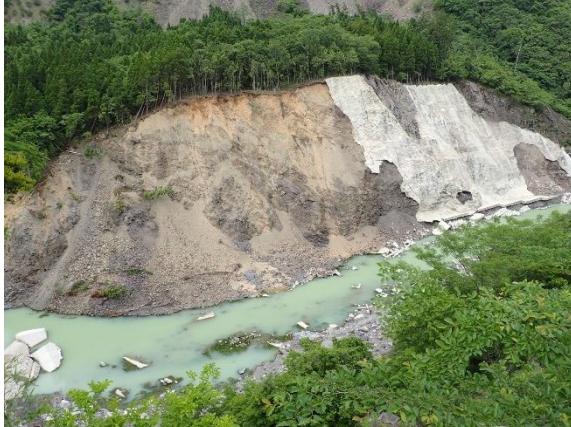
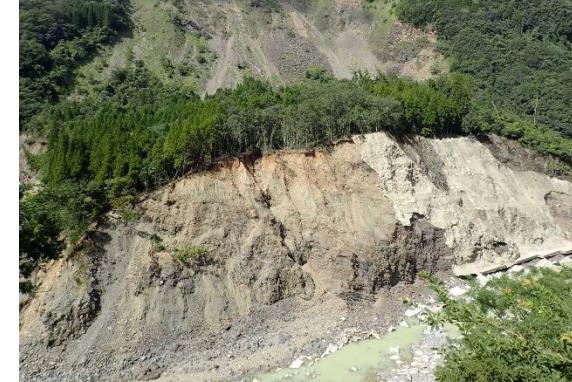
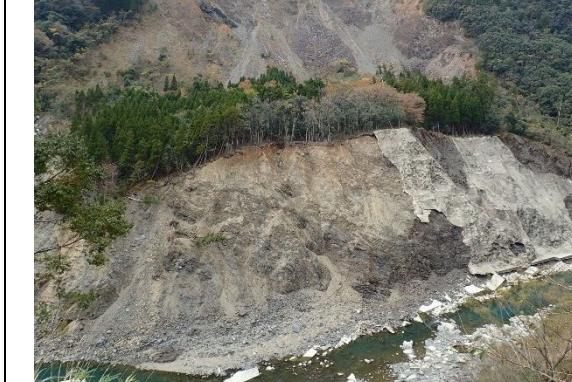
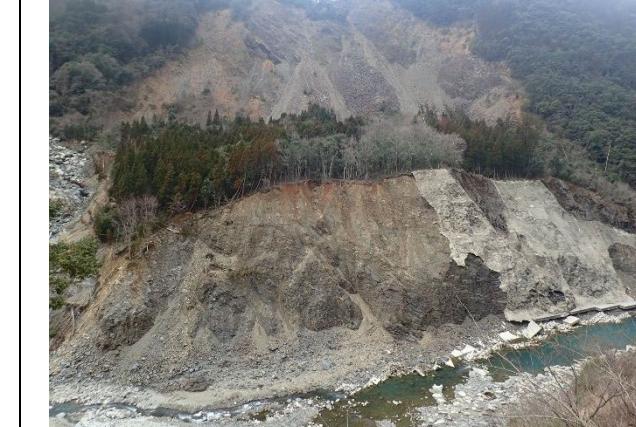
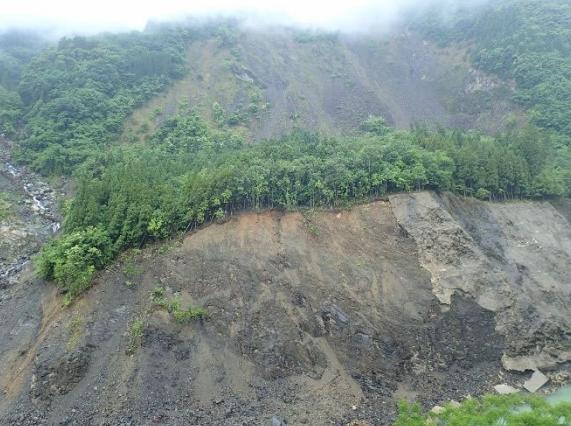
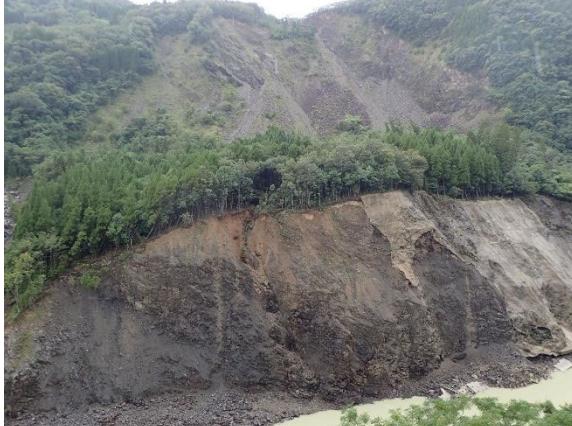
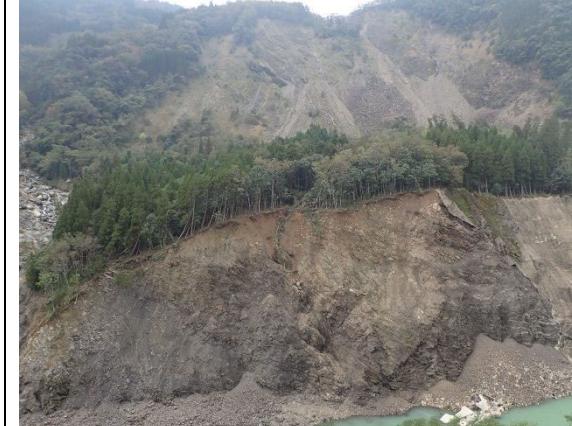
被災直後（平成17年度）
No.7 大規模崩壊跡地 (塚原ダム下流) 野ノ尾地区

写真3-4(1) 写真観測結果（大規模崩壊跡地）※参考

平成17年に発生した塚原ダム下流の大規模崩壊跡地は改善傾向にある。

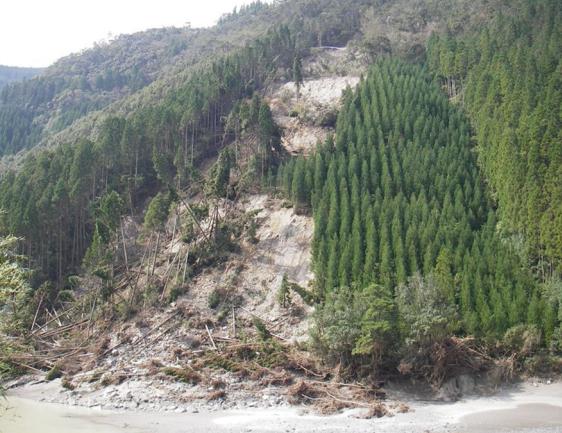
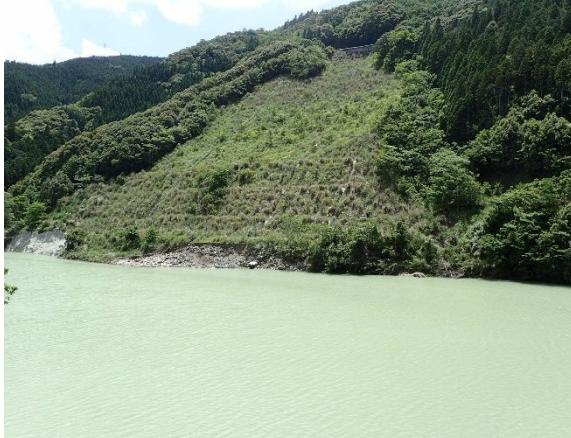
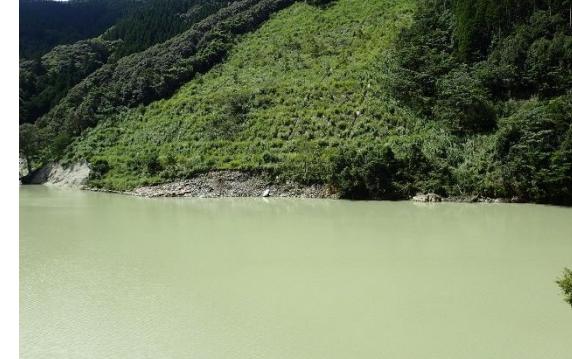
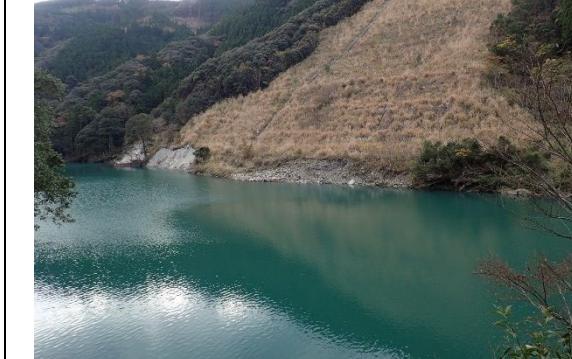
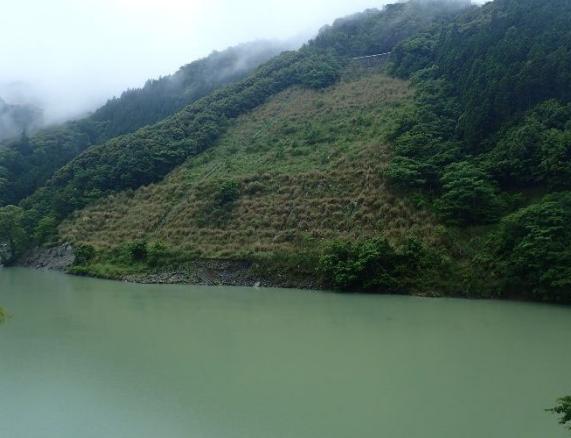
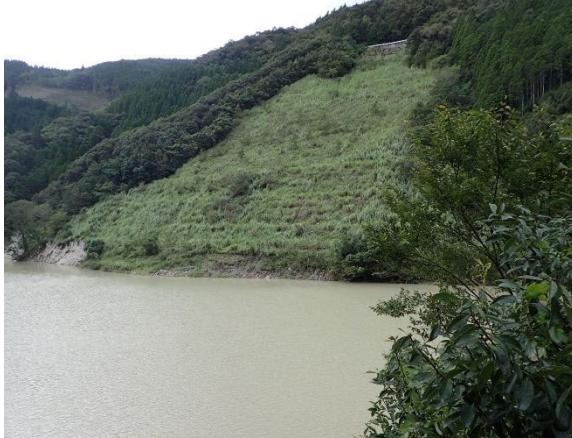
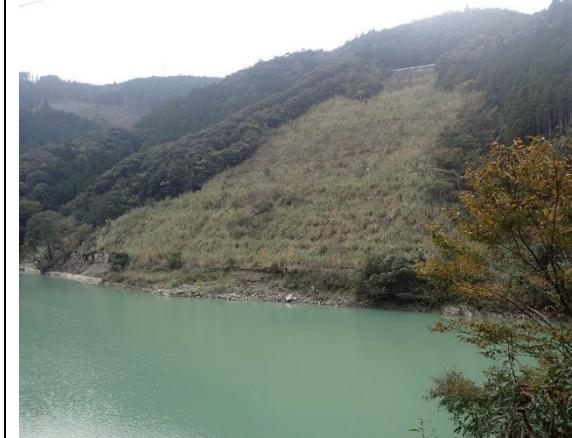
場所	被災直後（平成17年度）
No.10 大規模崩壊跡地 (山須原ダム 貯水池)

写真3-4(2) 写真観測結果（大規模崩壊跡地）※参考

平成17年に発生した山須原ダム貯水池の大規模崩壊跡地は改善傾向にある。

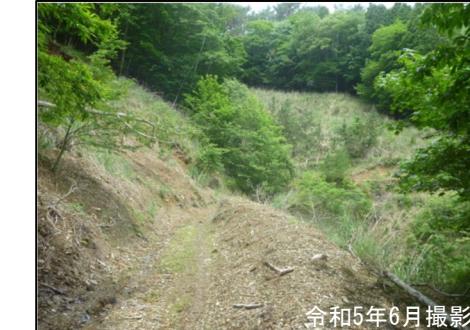
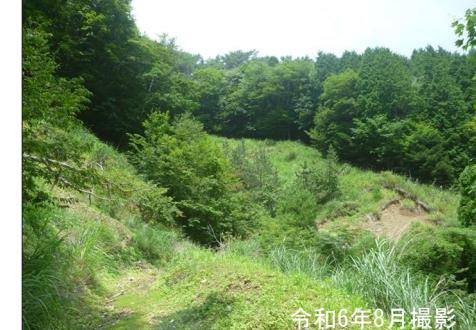
写真5-2 崩壊跡地の植生状況
(森林管理署提供)

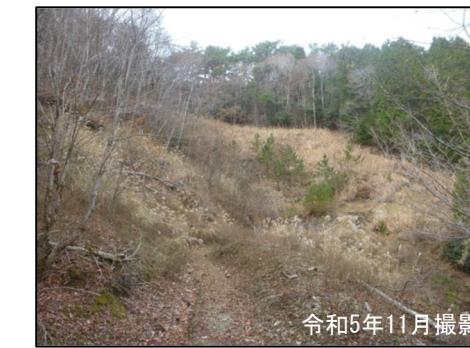
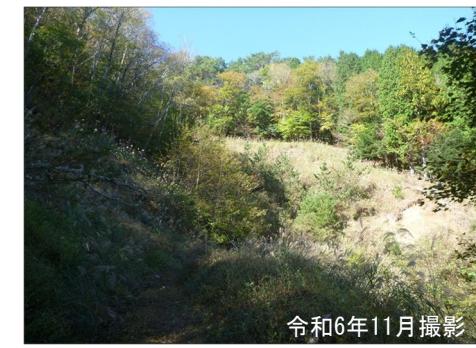
写真5-3 崩壊跡地の植生状況
(森林管理署提供)

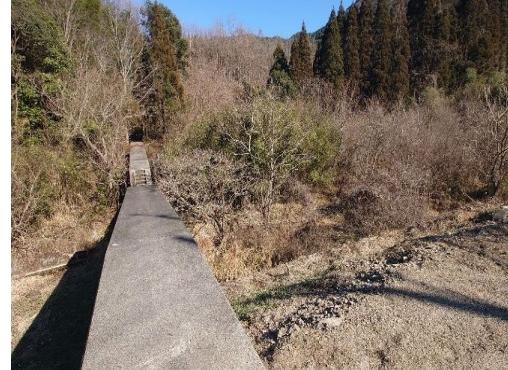
河川名 (整理番号)	令和5年12月撮影	堆砂状況
井尻谷川 (1286)

①天端までの距離 2.6m ②ダム高さ 5.3m <u>余裕率 (①/②) 49%</u>
日向土木

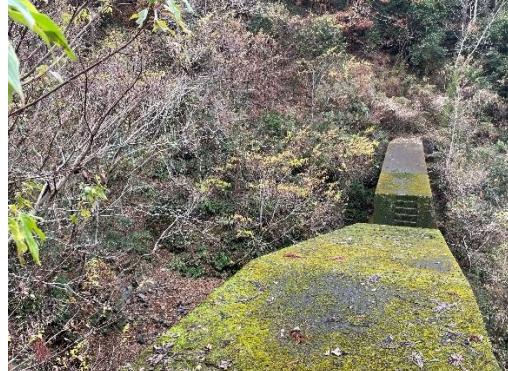
①天端までの距離 2.6m ②ダム高さ 5.3m <u>余裕率 (①/②) 49%</u>
榎木谷川 (1388)

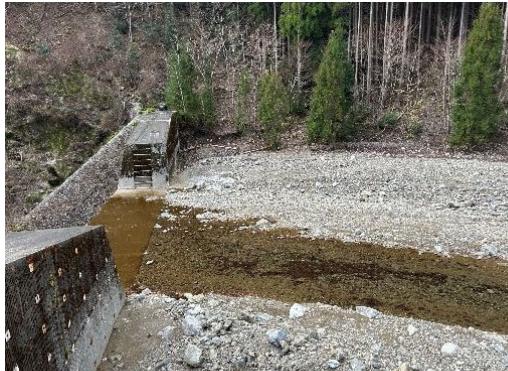
①天端までの距離 1.9m ②ダム高さ 14.0m <u>余裕率 (①/②) 14%</u>
椎葉駐在

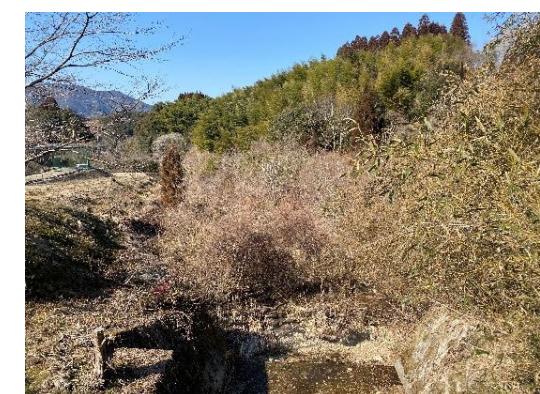
河川名 (整理番号)	令和7年2月撮影	堆砂状況
井尻谷川 (1286) 日向土木

①天端までの距離 2.6m ②ダム高さ 5.3m <u>余裕率 (①/②) 49%</u> ※樹木が繁茂しており、 上流から堤体の確認不可
榎木谷川 (1388) 諸塚駐在

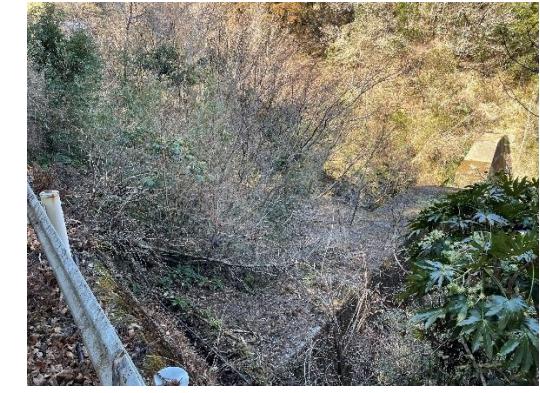
令和6年度は、計画捕捉量に達していない状況は変わらないが、榎木谷川の砂防施設で41%、

①天端までの距離 4m ②ダム高さ 16.0m <u>余裕率 (①/②) 25%</u>
内の八重川 (1420) 椎葉駐在

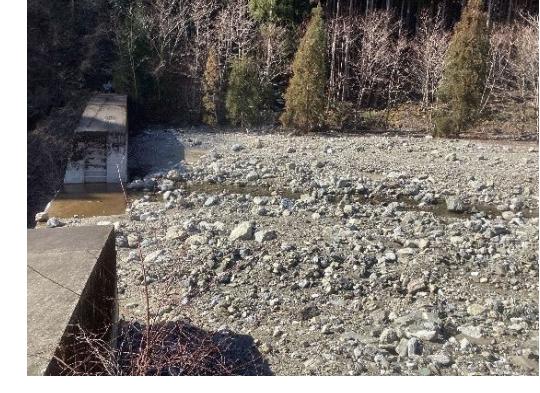
内の八重川の砂防施設において10%余裕率が減少した。

①天端までの距離 0.5m ②ダム高さ 14.0m <u>余裕率 (①/②) 4%</u>
